**UNIDADE DE TRABALHO: RUA PASCOAL DE MELO**

Este trabalho de campo teve como ferramenta base o Relatório Técnico de Avaliação Visual de Arvoredo – Rua Pascoal de Melo, cedido pela Junta de Freguesia de Arroios.

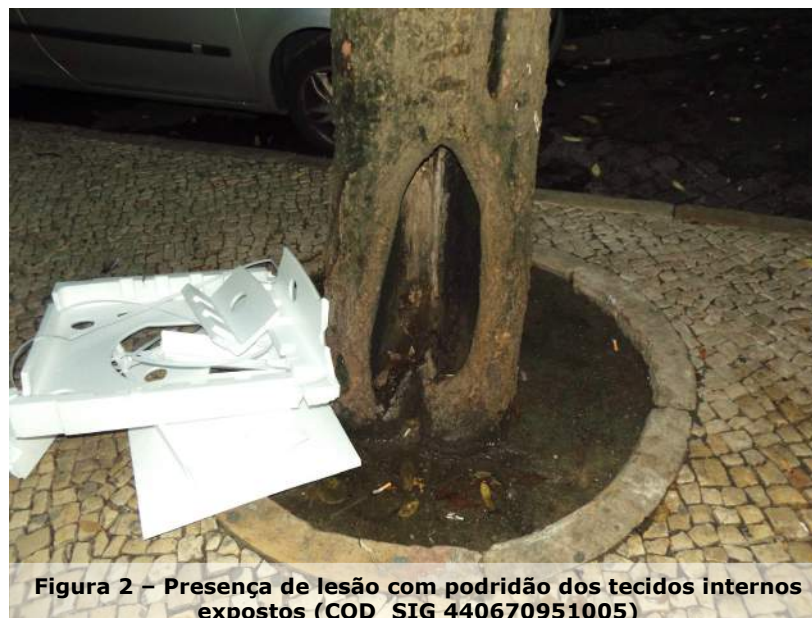
**Figura 2 – Presença de lesão com podridão dos tecidos internos expostos (COD\_SIG 440670951005)**

a. Presença de lesão no tronco, atingindo o colo – dimensões da lesão h: ,75 m; l: 0,25 m (perímetro da base: 1,60 m).

b. Os tecidos internos expostos encontram-se apodrecidos, existindo já início de formação de cavidade.

c. Tendo em conta apenas as dimensões da lesão, esta constitui desde já um defeito estrutural com um potencial risco de ruptura moderado.

Tendo em atenção o exposto anteriormente, associa-se a este defeito um potencial risco de ruptura elevado. Combinando este resultado, com a dimensão do exemplar, grande porte, e com a elevada frequência de utilização/passagem do local, obtemos um grau de perigosidade elevado.

Em função do exposto anteriormente, aconselhamos o abate do indivíduo COD SIG 440670951006.

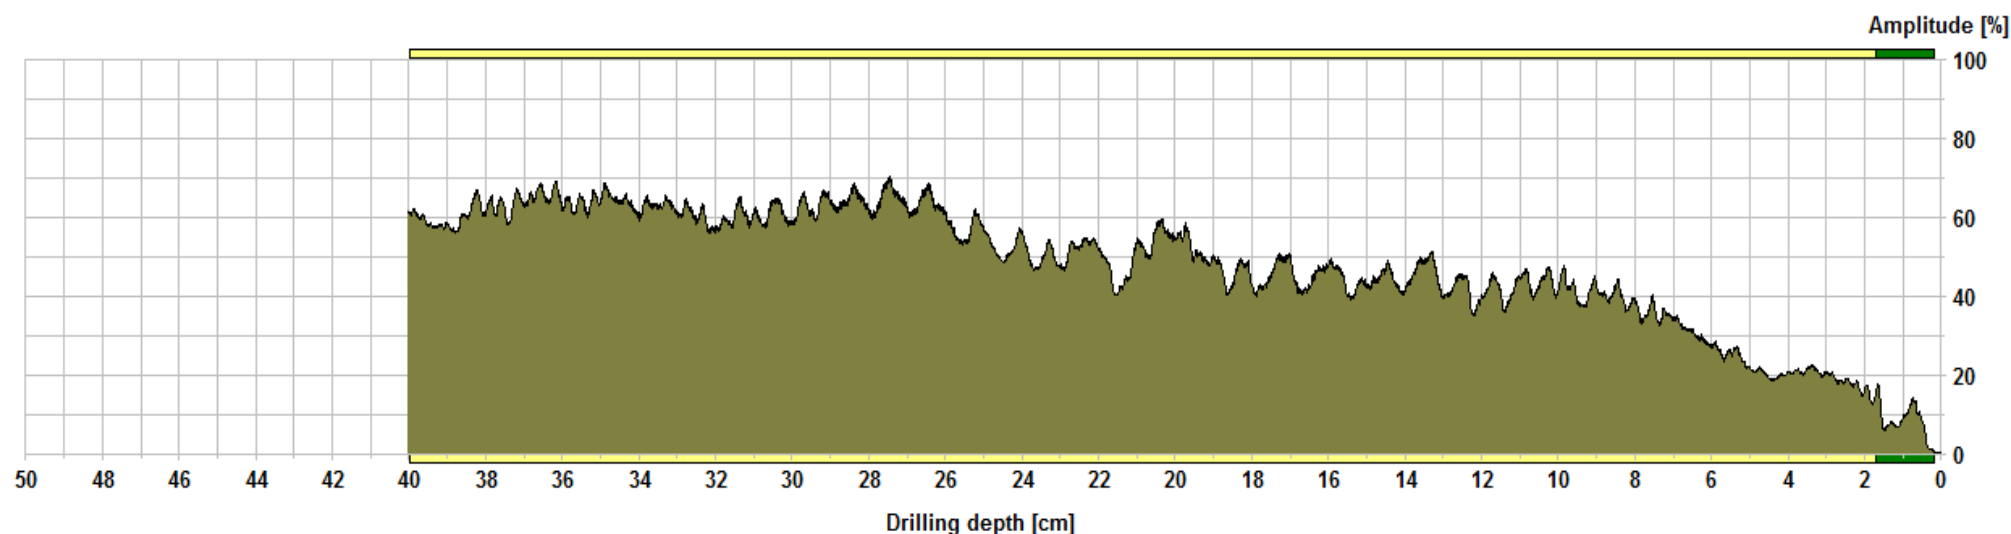
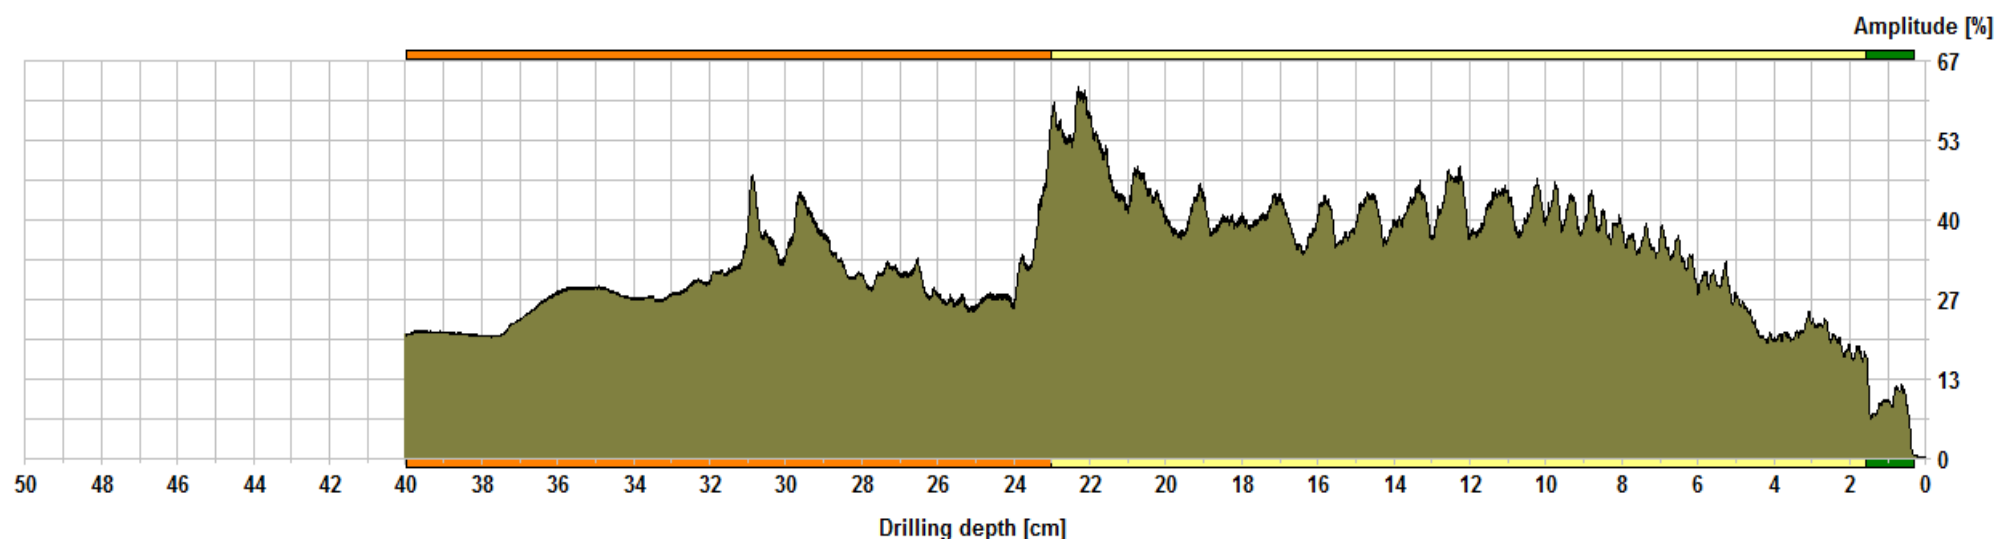
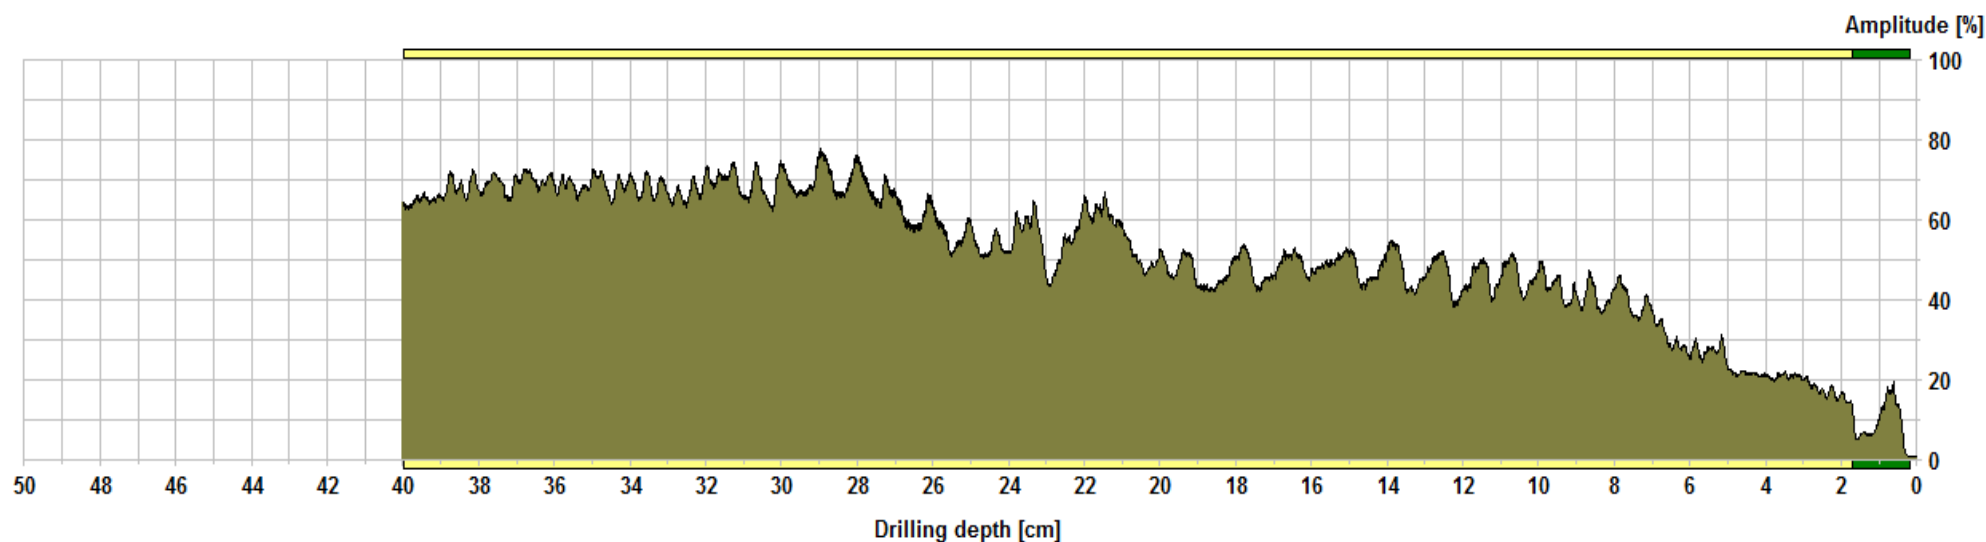
Leitura 1: presença de podridão de lenho em estado incipiente de degradação em toda a extensão da leitura;

Leitura 2: presença de podridão de lenho em avançado estado de degradação a partir de 23,00 cm de profundidade, antecedida de podridão de lenho em incipiente estado de degradação; é possível observar várias barreiras de compartimentação ultrapassadas;

Leitura 3: presença de podridão de lenho em incipiente estado de degradação em toda a extensão da leitura.

1. Inexistência de uma concha de lenho são formada em posição posterior à podridão que possa compensar a perda de resistência da zona afectada;
2. A afectação interna encontra-se em franca evolução;
3. O sistema defesa activa do indivíduo demonstra fortes dificuldades em conter o avanço do agente causal;
4. Elevada instabilidade mecânica ao nível do colo do indivíduo.

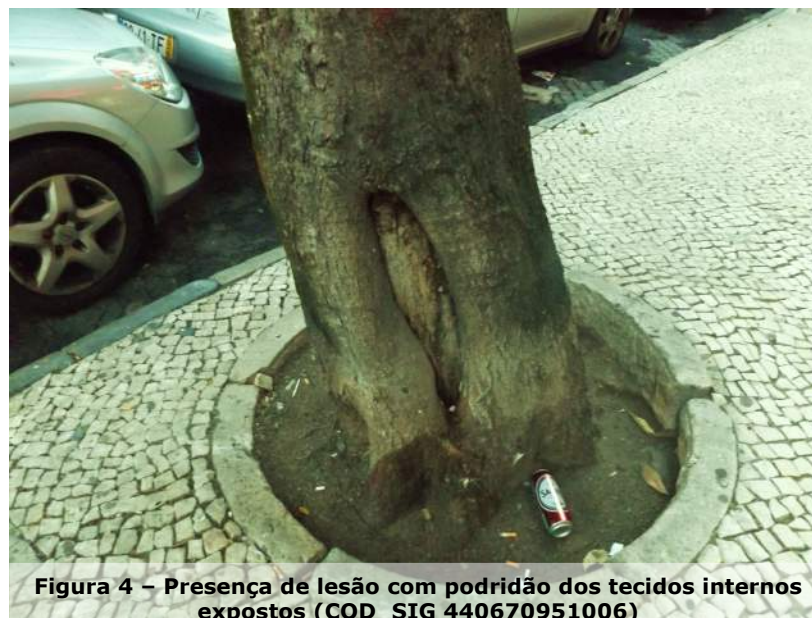
**Figura 4 – Presença de lesão com podridão dos tecidos internos expostos (COD\_SIG 440670951006)**

- a. Presença de lesão no tronco, atingindo o colo – dimensões da lesão h: ,65 m; l: 0,18 m (perímetro da base: 2,00 m).
- b. Os tecidos internos expostos encontram-se apodrecidos.
- c. O bordo encontra-se bem desenvolvido

d. Tendo em conta apenas as dimensões da lesão, esta constitui desde já um defeito estrutural com um potencial risco de ruptura reduzido.

Tendo em atenção o exposto anteriormente, associa-se a este defeito um potencial risco de ruptura elevado. Combinando este resultado, com a dimensão do exemplar, grande porte, e com a elevada frequência de utilização/passagem do local, obtemos um grau de perigosidade elevado.

Em função do exposto anteriormente, aconselhamos o abate do indivíduo COD\_SIG 440670951006.

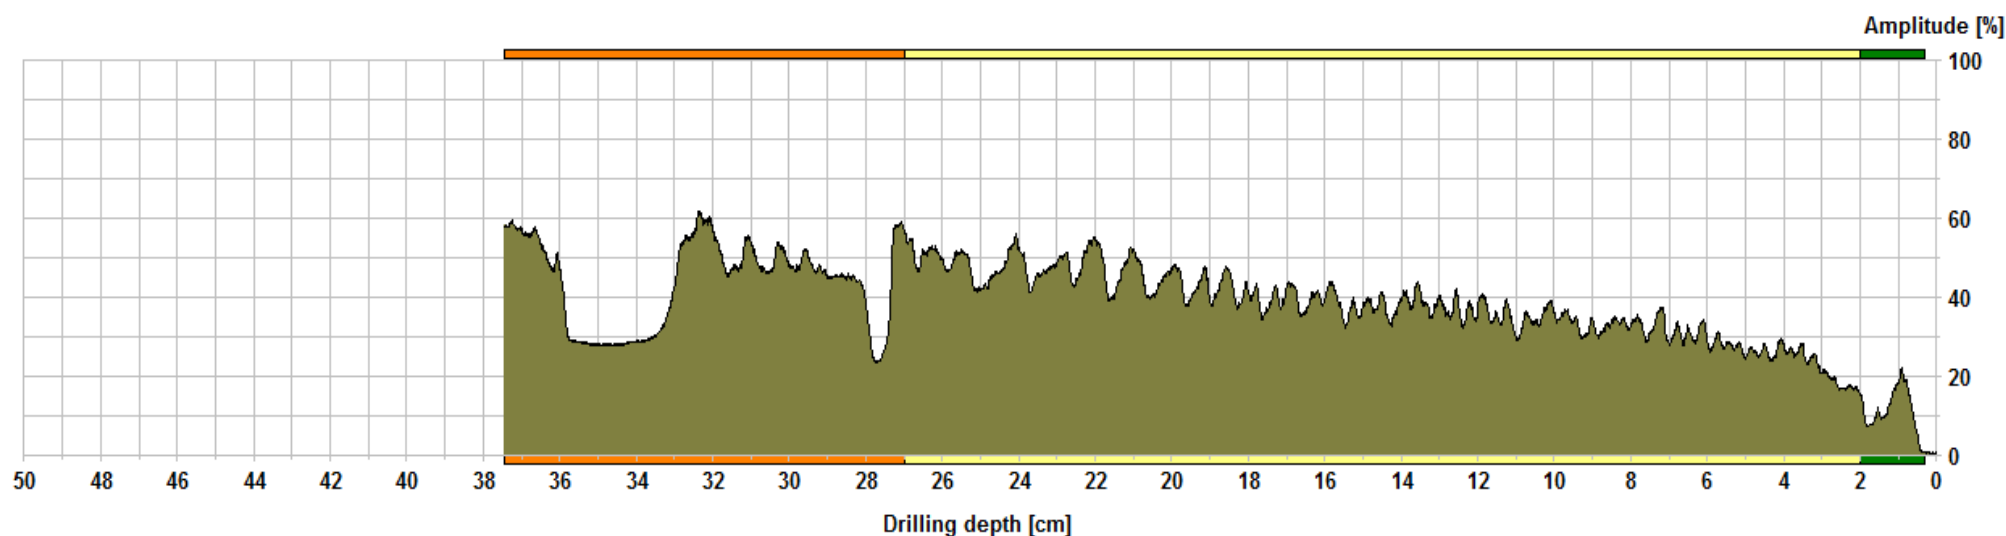
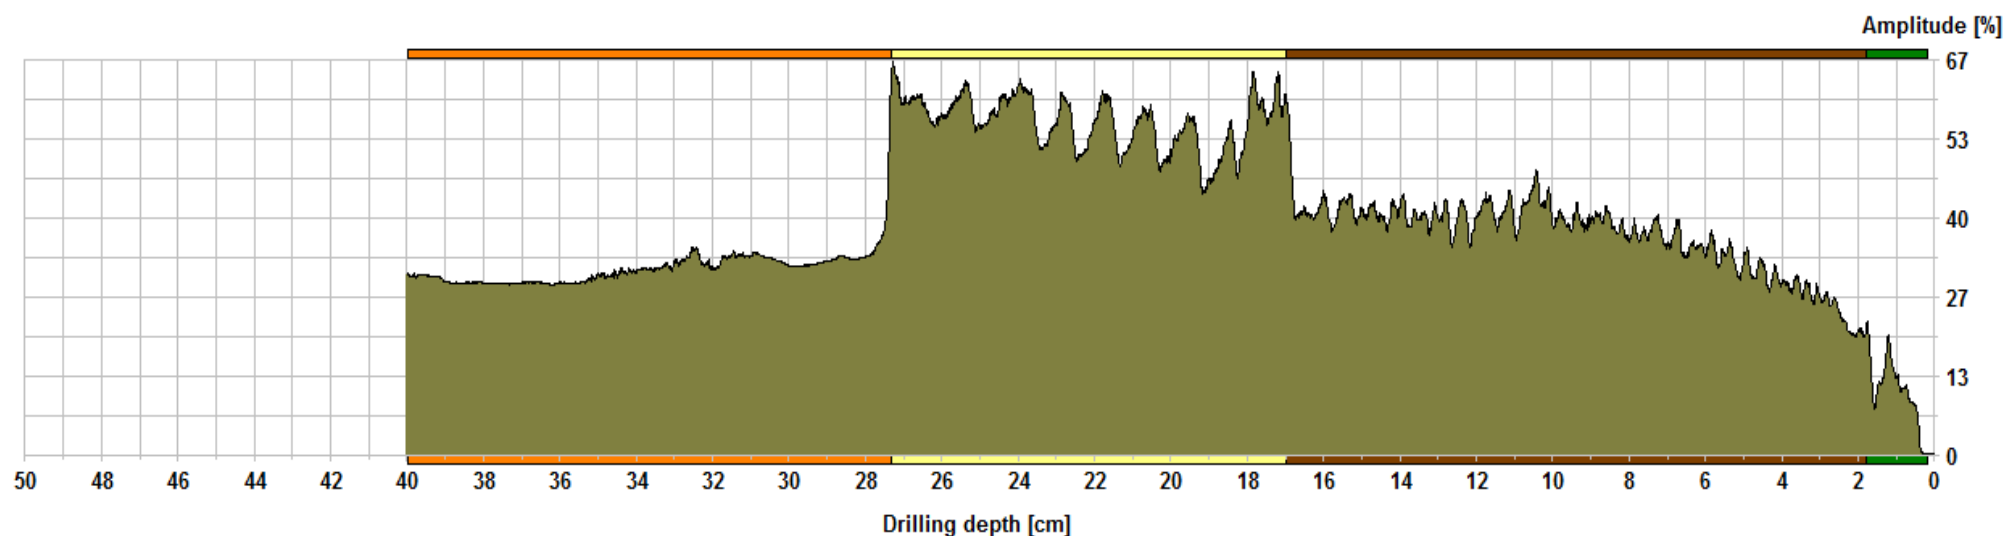
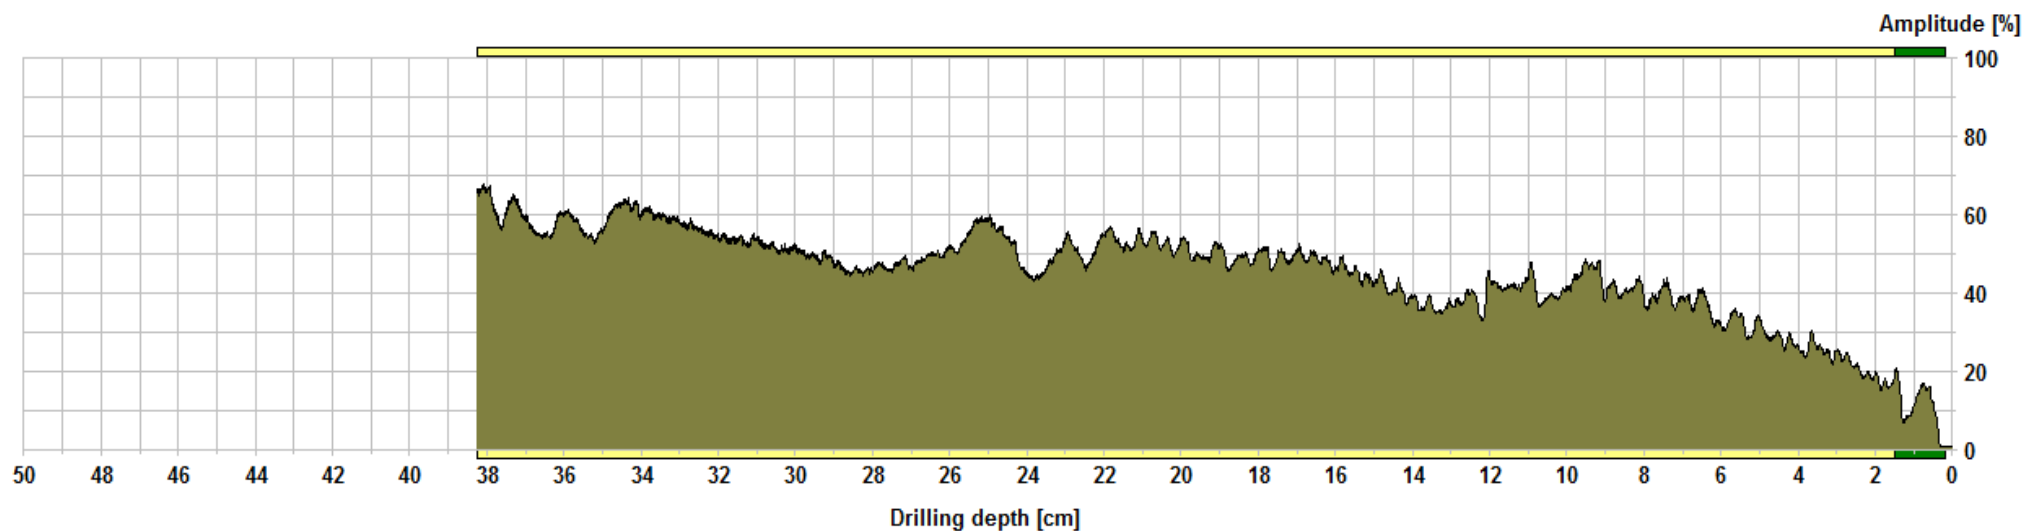
Leitura 1: presença de podridão de lenho em avançado estado de degradação a partir de 27,00 cm de profundidade, antecedida de podridão de lenho em incipiente estado de degradação; é possível observar várias barreiras de compartimentação ultrapassadas;

Leitura 2: presença de podridão de lenho a partir de 17,00 cm de profundidade, encontrando-se já em avançado estado de degradação após 27,00 cm de profundidade; a concha de lenho são em posição posterior à podridão de lenho apresenta uma espessura suficiente para a correcta manutenção da transmissão dos esforços físicos; observam-se várias barreiras de compartimentação ultrapassadas;

Leitura 3: presença de podridão de lenho em incipiente estado de degradação em toda a extensão da leitura.

1. Inexistência de uma concha de lenho são formada em posição posterior à podridão que possa compensar a perda de resistência da zona afectada;
2. A afectação interna encontra-se em franca evolução;
3. O sistema defesa activa do indivíduo demonstra fortes dificuldades em conter o avanço do agente causal;
4. Elevada instabilidade mecânica ao nível do colo do indivíduo.

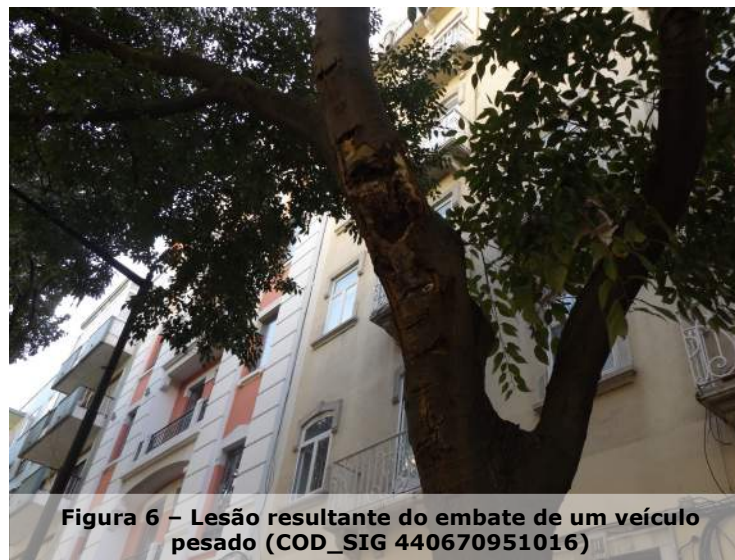
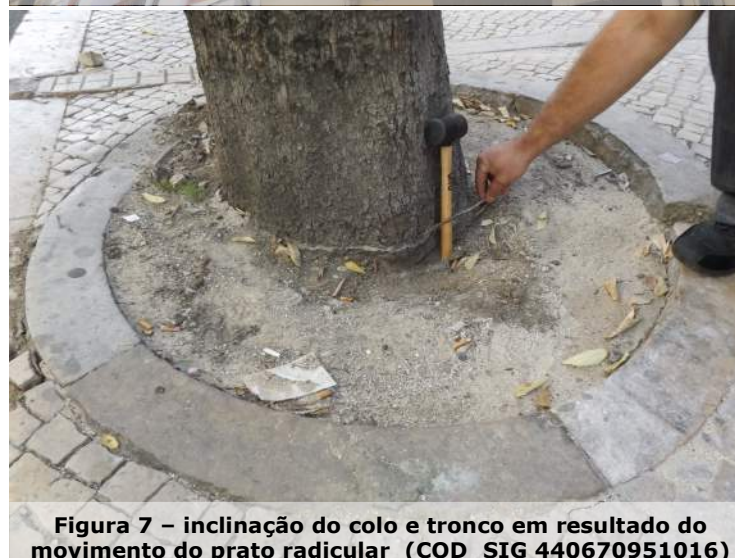
**Figura 6 – Lesão resultante do embate de um veículo pesado (COD\_SIG 440670951016)**

**Figura 7 – inclinação do colo e tronco em resultado do movimento do prato radicular (COD\_SIG 440670951016)**

a. Após o embate de um veículo pesado num dos ramos estruturais do exemplar em questão, verificou-se a inclinação do eixo principal e copa sobre a via viária;

b. É possível constatar o “levantamento” do colo no lado oposto à inclinação;

c. Os sintomas descritos anteriormente resultam do movimento do prato radicular em consequência do embate;

e. Em virtude de não ser possível minimizar o potencial risco de ruptura associado a este exemplar com uma intervenção de poda, aconselhamos o abate do indivíduo.

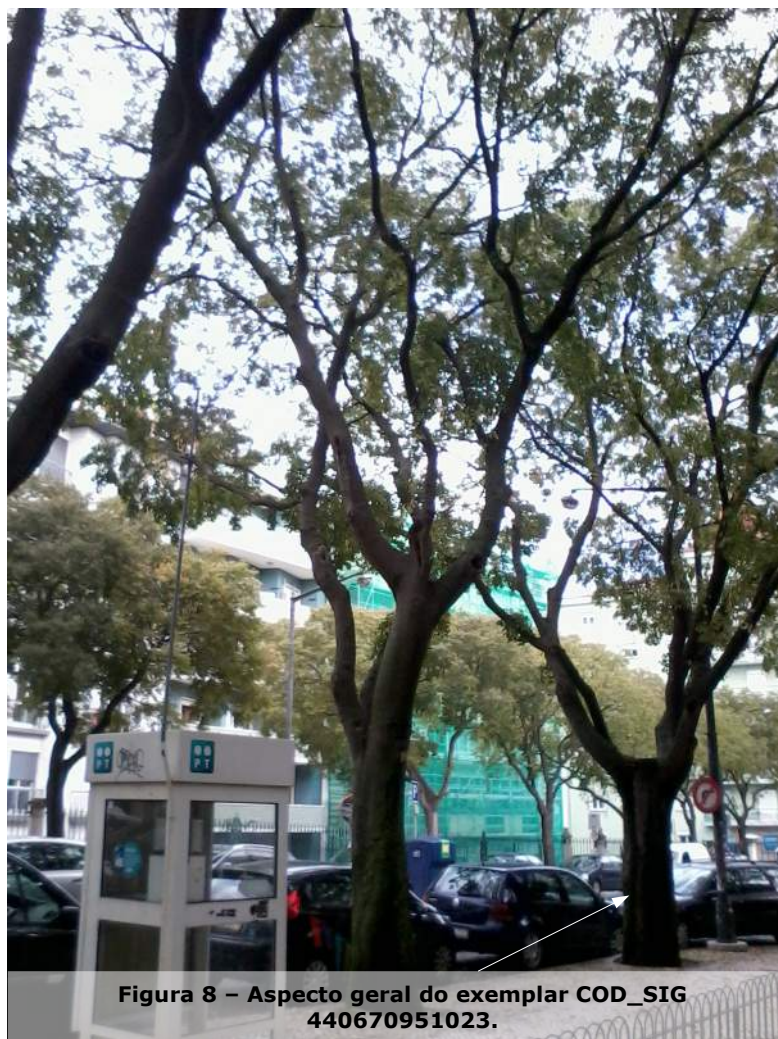
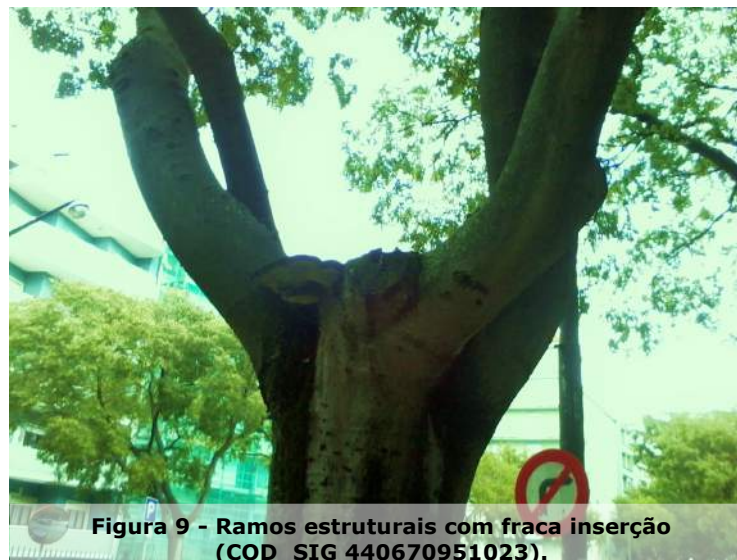
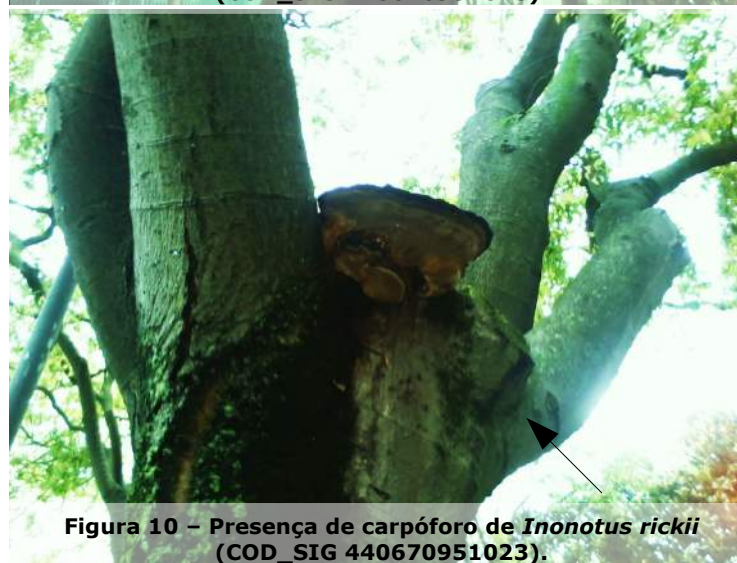
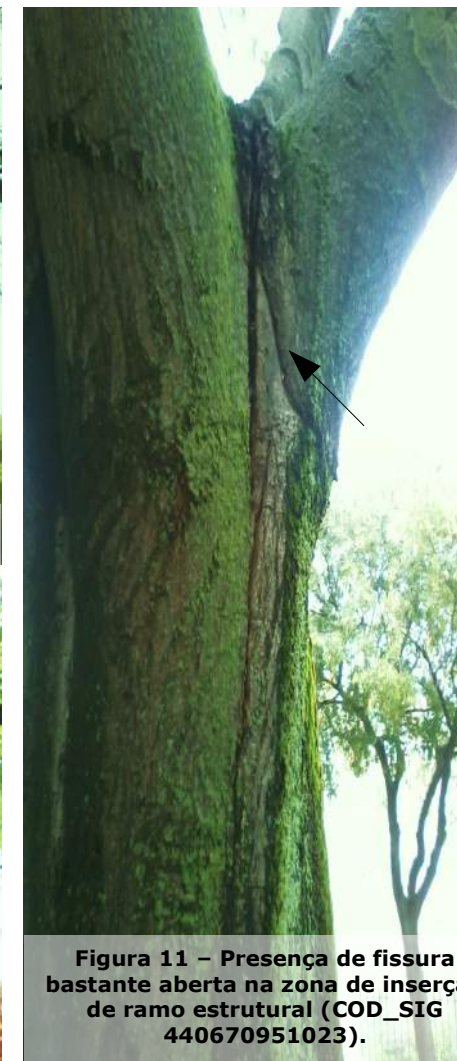
- a. O exemplar em questão apresenta todos os seus ramos estruturais inseridos na mesma secção do eixo principal, com uma conformação em taça, no centro da qual existem algumas lesões de dimensões consideráveis com podridão dos tecidos internos expostos. Este tipo de estrutura, associada à dimensão e peso dos ramos estruturais, apresenta só por si alguma instabilidade mecânica, que neste caso concreto se encontra incrementada pela presença de zonas podridão de lenho na proximidade das inserções dos ramos primários;

- b. Presença de carpóforo de *Inonotus rickii*, um basidiomiceta lenhícola que afecta drasticamente a espécie *Celtis australis*, conduzindo não só a ruturas parciais e totais, isto é, de ramos estruturais ou mesmo da árvore, como também à morte das mesmas;

- c. Presença de fissura, já com abertura considerável, em toda a extensão da zona de inserção de um dos ramos estruturais. Esta situação, encontra-se agravada pelo facto do ramo em questão apresentar uma relação comprimento/diâmetro elevado e um desenvolvimento sobre o passeio e via viária;

- d. Tendo em atenção o exposto anteriormente, associa-se aos ramos estruturais deste indivíduo um potencial risco de ruptura muito elevado. Combinando este resultado, com a dimensão dos ramos estruturais e com a elevada frequência de utilização/passagem do local, obtemos um grau de perigosidade muito elevado.

Em função do exposto anteriormente, aconselhamos o abate do indivíduo COD SIG 440670951023.

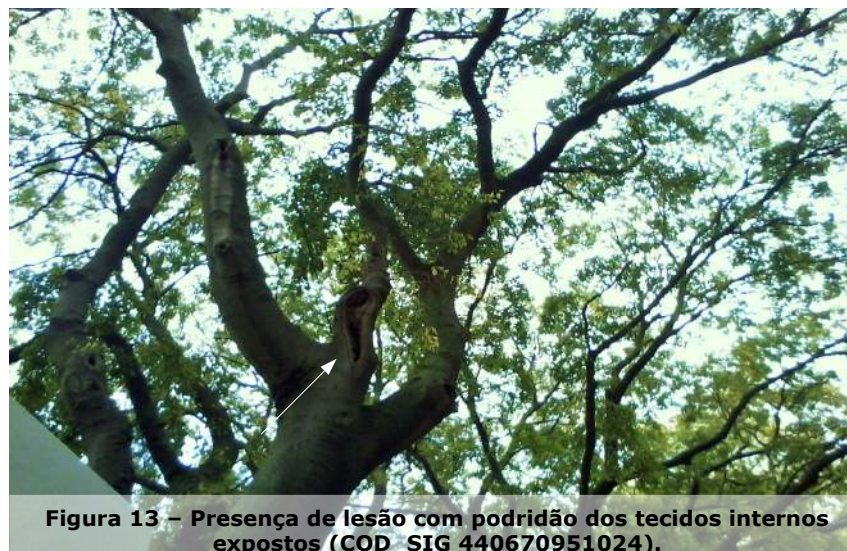
**Figura 13 – Presença de lesão com podridão dos tecidos internos expostos (COD\_SIG 440670951024).**

a. Presença de lesão, de dimensões consideráveis, com podridão de lenho e formação de cavidade, a afectar zona de inserção de ramo secundário, à qual se associa um potencial risco de ruptura elevado;

b. Presença de diversas lesões ao longo dos ramos estruturais e secundários de pequena e média dimensão, com uma afectação reduzida a moderada na instabilidade dos mesmos ramos.

Em função do exposto anteriormente, aconselhamos a remoção do ramo assinalado no ponto a e na figura 13 (seta), assim como uma ligeira redução dos restantes ramos.

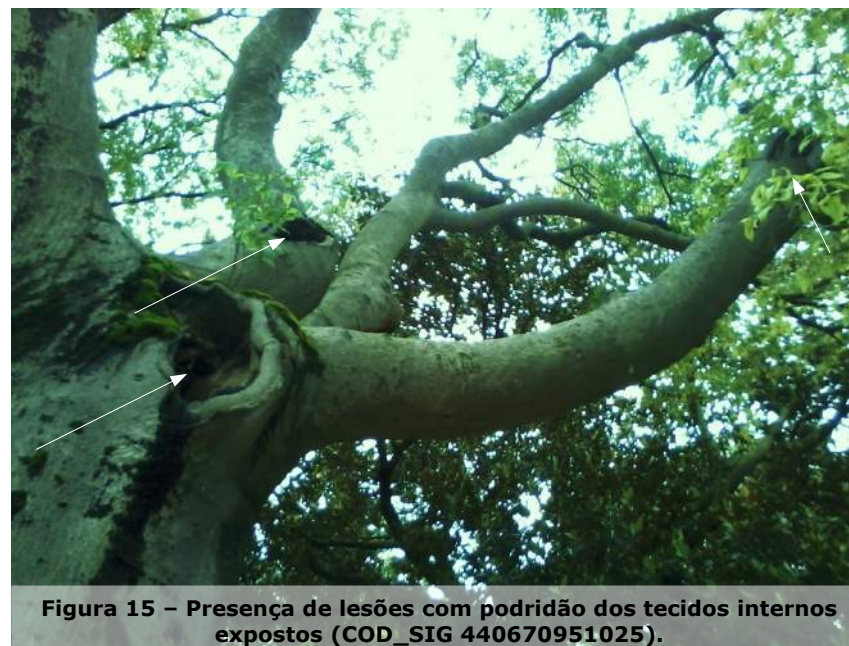
**Figura 15 – Presença de lesões com podridão dos tecidos internos expostos (COD\_SIG 440670951025).**

a. Presença de lesão, de dimensões consideráveis, com podridão de lenho e formação de cavidade, a afectar zona de inserção de ramo estrutural, à qual se associa um potencial risco de ruptura elevado;

b. Presença de diversas lesões ao longo dos ramos estruturais e secundários de pequena e média dimensão, com uma afectação reduzida a moderada na instabilidade dos mesmos ramos.

Em função do exposto anteriormente, aconselhamos a remoção do ramo estrutural assinalado no ponto a e na figura 15 (seta), assim como uma ligeira redução dos restantes ramos.

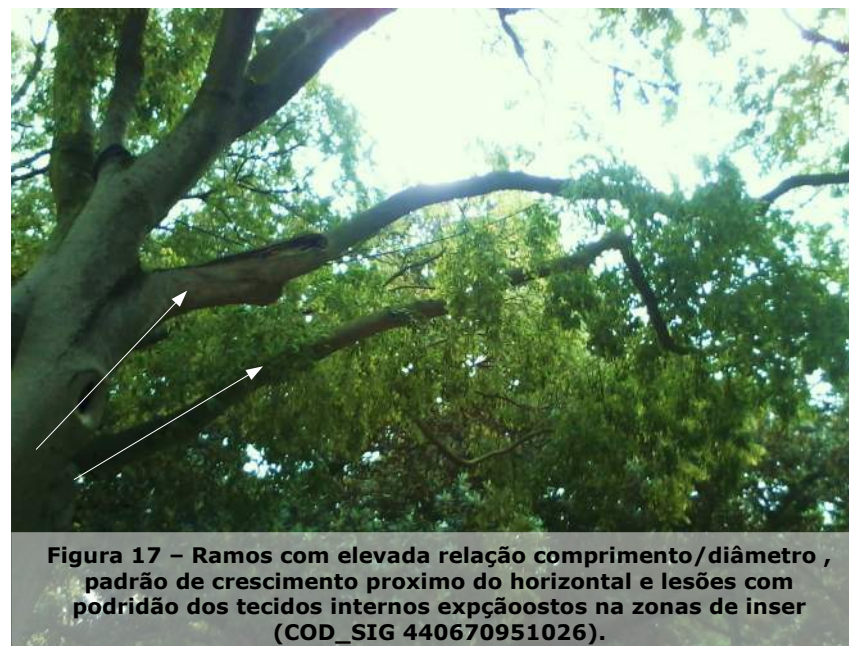
**Figura 17 – Ramos com elevada relação comprimento/diâmetro , padrão de crescimento próximo do horizontal e lesões com podridão dos tecidos internos expostos na zonas de inserção (COD\_SIG 440670951026).**

a. Presença de dois ramos primários com elevada relação comprimento/diâmetro, padrão de crescimento próximo do horizontal e lesões com podridão de lenho e formação de cavidade na zonas de inserção; a estes dois ramos associa-se um potencial risco de ruptura elevado.

b. Presença de diversas lesões ao longo dos ramos estruturais e secundários de pequena e média dimensão, com uma afectação reduzida a moderada na instabilidade dos mesmos ramos.

Em função do exposto anteriormente, aconselhamos a remoção dos dois ramos assinalados no ponto a e na figura 17 (setas), assim como uma ligeira redução dos restantes ramos.

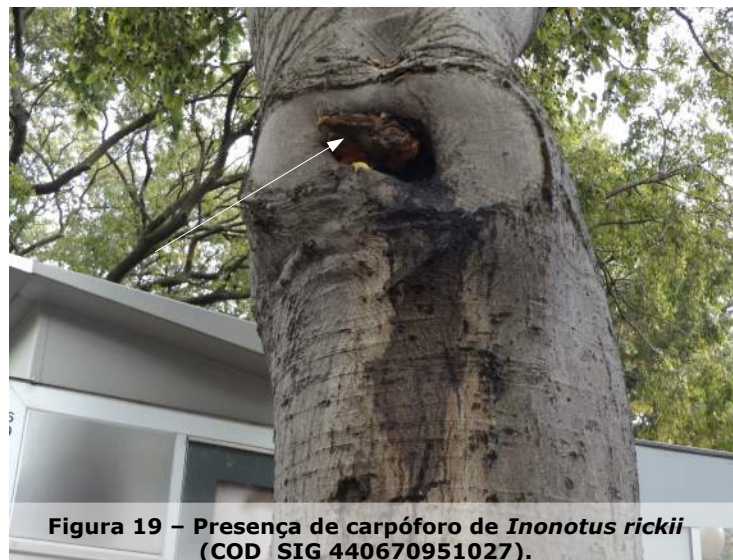
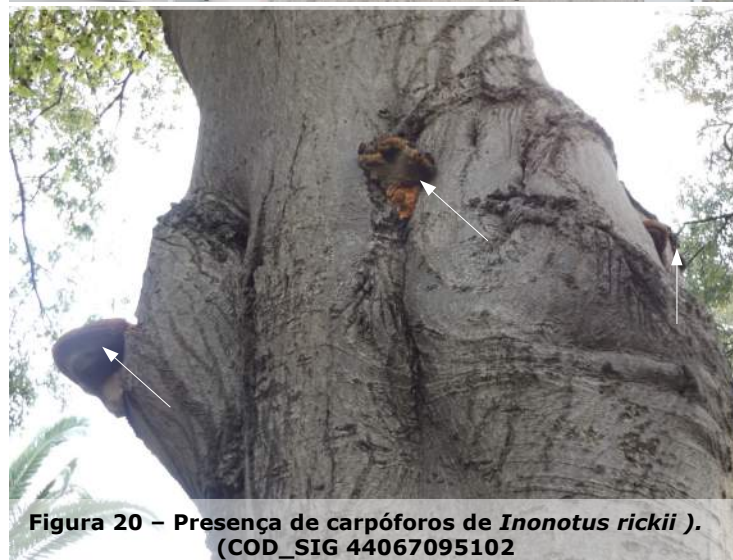
**Figura 19 – Presença de carpóforo de *Inonotus rickii* (COD\_SIG 440670951027).**

**Figura 20 – Presença de carpóforos de *Inonotus rickii* ). (COD\_SIG 440670951027)**

a. Presença presença de lesões com podridão de lenho e início de formação de cavidade em torno da secção do eixo principal logo após a inserção dos ramos estruturais. A circundar esta secção observaram diversas frutificações de *Inonotus rickii*.

b. Considera-se que esta secção do apresenta um potencial risco de ruptura muito elevado, podendo ocorrer a ruptura dos ramos estruturais, o que combinado com as elevadas dimensões das peças e a elevada frequência de utilização/passagem do local, se traduz um grau de perigosidade muito elevado.

Em função do exposto anteriormente, aconselhamos o abate do indivíduo COD\_SIG 440670951027.

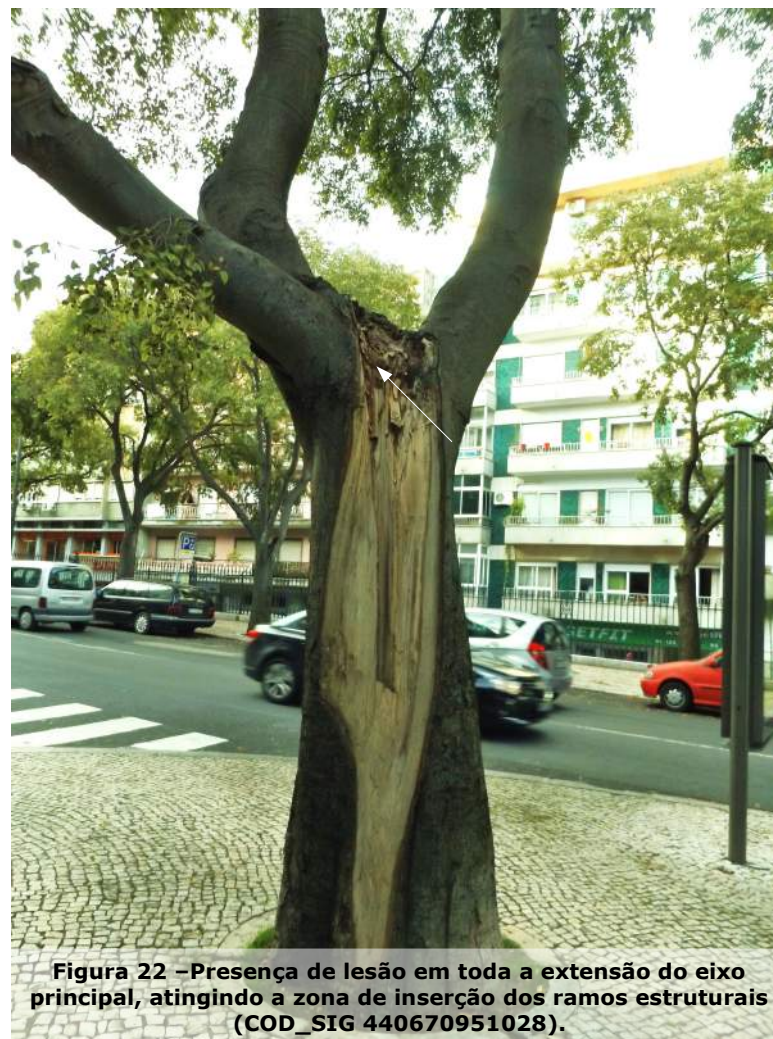
**Figura 22 – Presença de lesão em toda a extensão do eixo principal, atingindo a zona de inserção dos ramos estruturais (COD\_SIG 440670951028).**

a. Lesão de grandes dimensões, em toda a extensão do eixo, resultante da ruptura de um dos ramos estruturais.

b. A secção de inserção dos ramos estruturais encontra-se drasticamente afectada pela lesão anteriormente referida; situação que se encontra agravada pela presença de podridão de lenho (seta).

c. A árvore encontra-se totalmente descompensada.

d. Associa-se a este indivíduo um grau de perigosidade muito elevado.

Em função do exposto anteriormente, aconselhamos o abate do indivíduo COD\_SIG 440670951028.

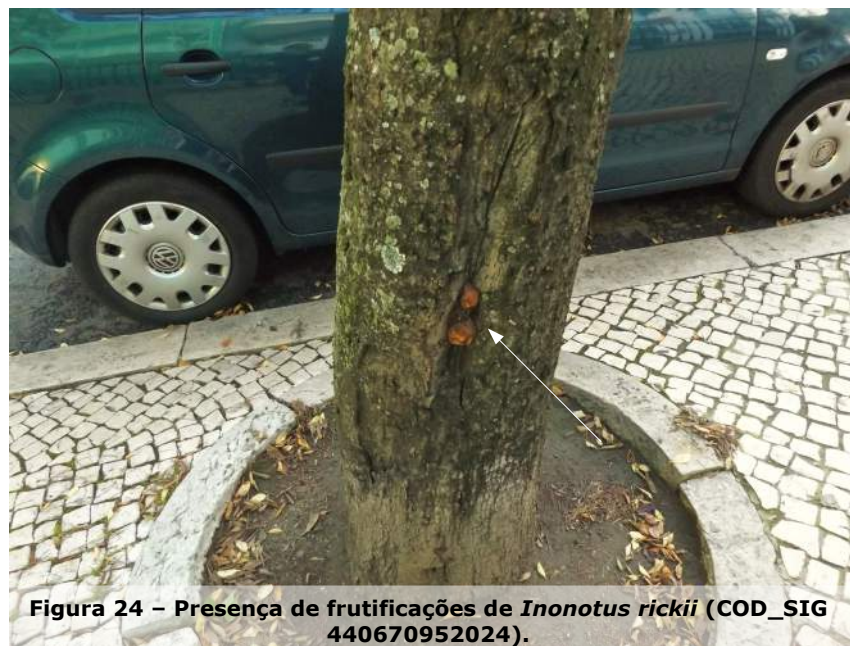
Figura 24 – Presença de frutificações de *Inonotus rickii* (COD\_SIG 440670952024).

a. Presença de lesão fechada no tronco, atingindo o colo, com ligeira depressão dos tecidos.

b. Junto à zona de fecho da lesão anterior referida observaram-se estromas de clamidósporos de *Inonotus rickii*.

Em função do exposto anteriormente, aconselhamos o abate do indivíduo COD SIG 440670952024.

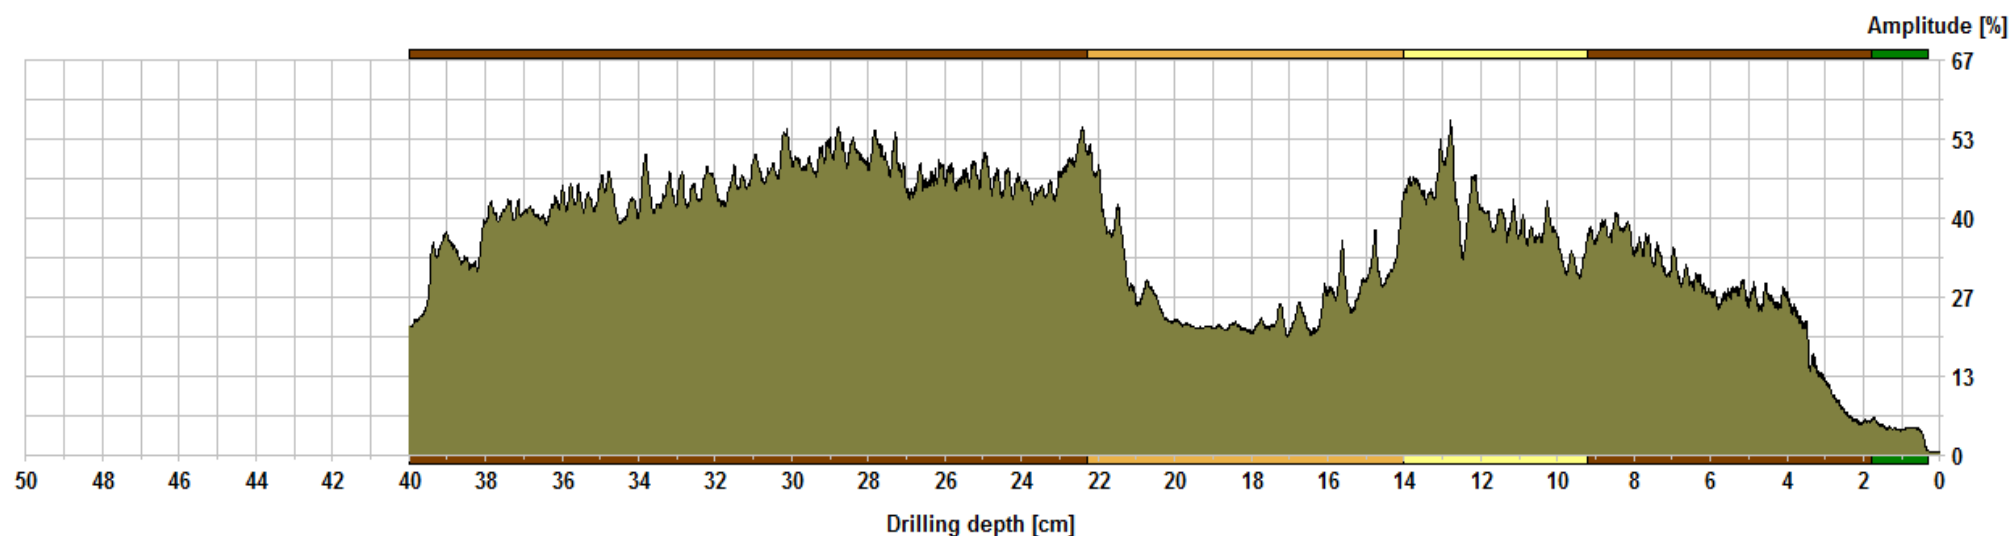
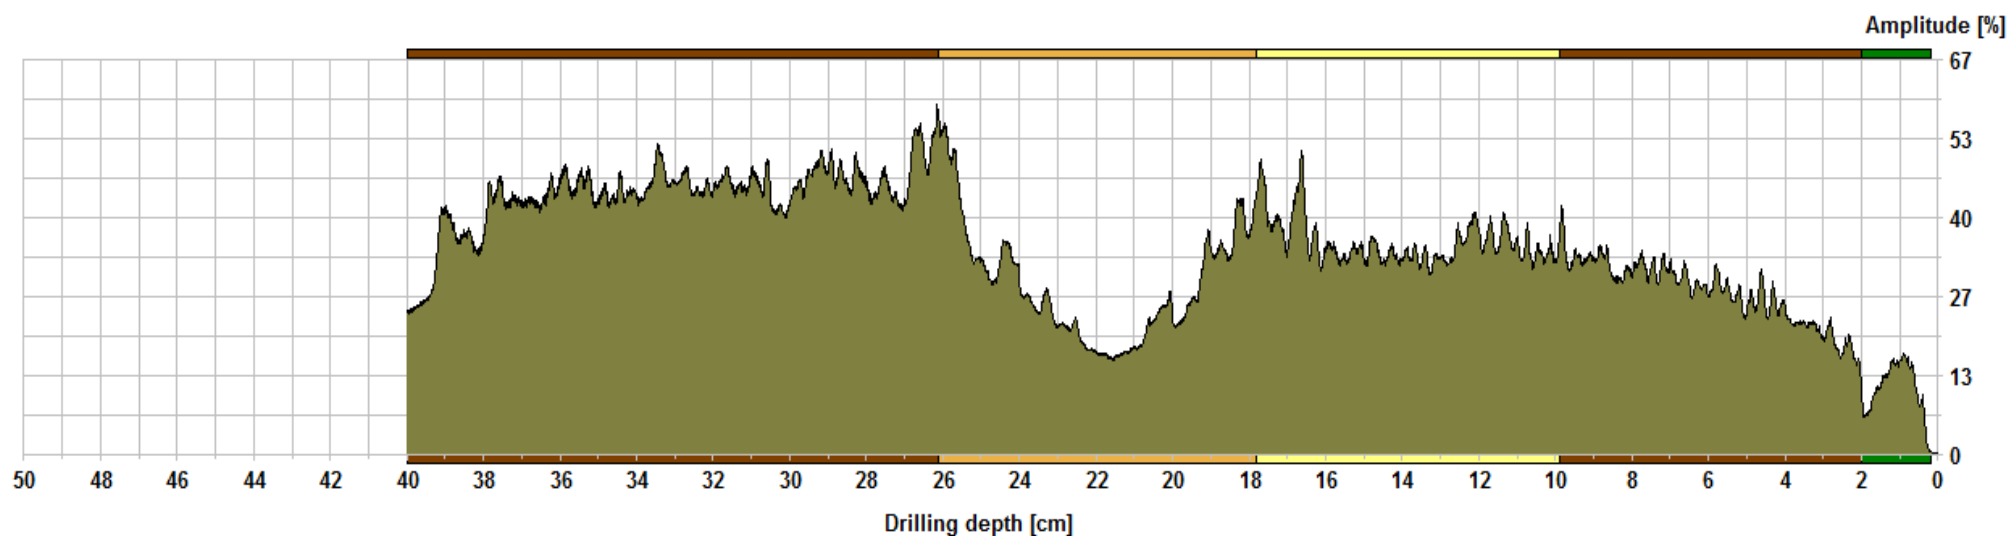
Leitura 1: presença de bolsa de podridão com 13,1 cm, encontrando-se em estado incipiente de degradação nos primeiros 4,8 cm, circundada por uma concha de lenho são; ao longo da leitura observam-se várias barreiras de compartimentação ultrapassadas;

Leitura 2: presença de bolsa de podridão com 16,2 cm, encontrando-se em estado incipiente de degradação nos primeiros 7,9 cm, circundada por uma concha de lenho são; ao longo da leitura observam-se várias barreiras de compartimentação ultrapassadas;

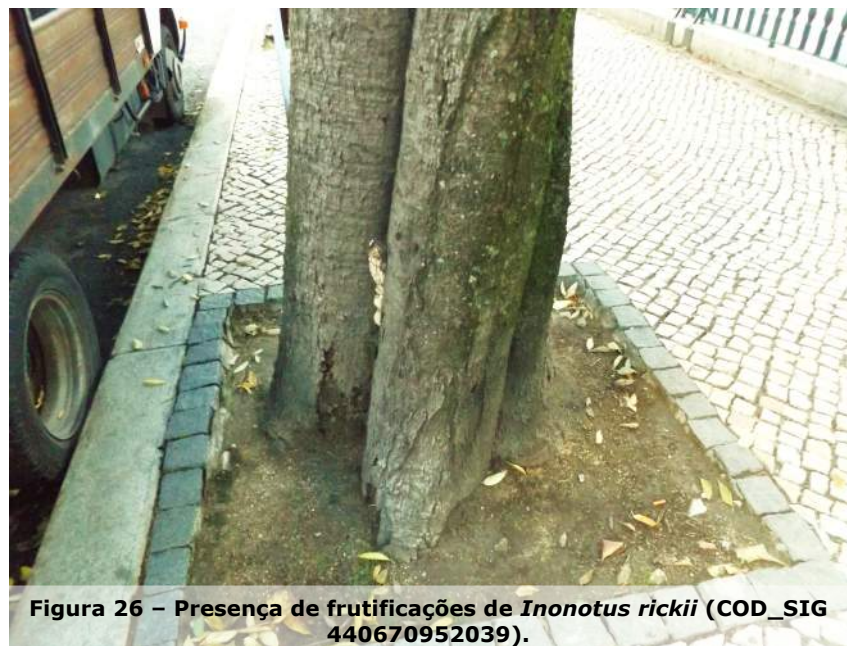
Figura 26 – Presença de frutificações de *Inonotus rickii* (COD\_SIG 440670952039).

a. Presença de lesão fechada no tronco, atingindo o colo, com ligeira depressão dos tecidos.

Em função do exposto anteriormente, aconselhamos o abate do indivíduo COD SIG 440670952039.
