**UNIDADE DE TRABALHO: RUA PASCOAL DE MELO**

Este trabalho de campo teve como ferramenta base o Relatório Técnico de Avaliação Visual de Arvoredo – Rua Pascoal de Melo, cedido pela Junta de Freguesia de Arroios.

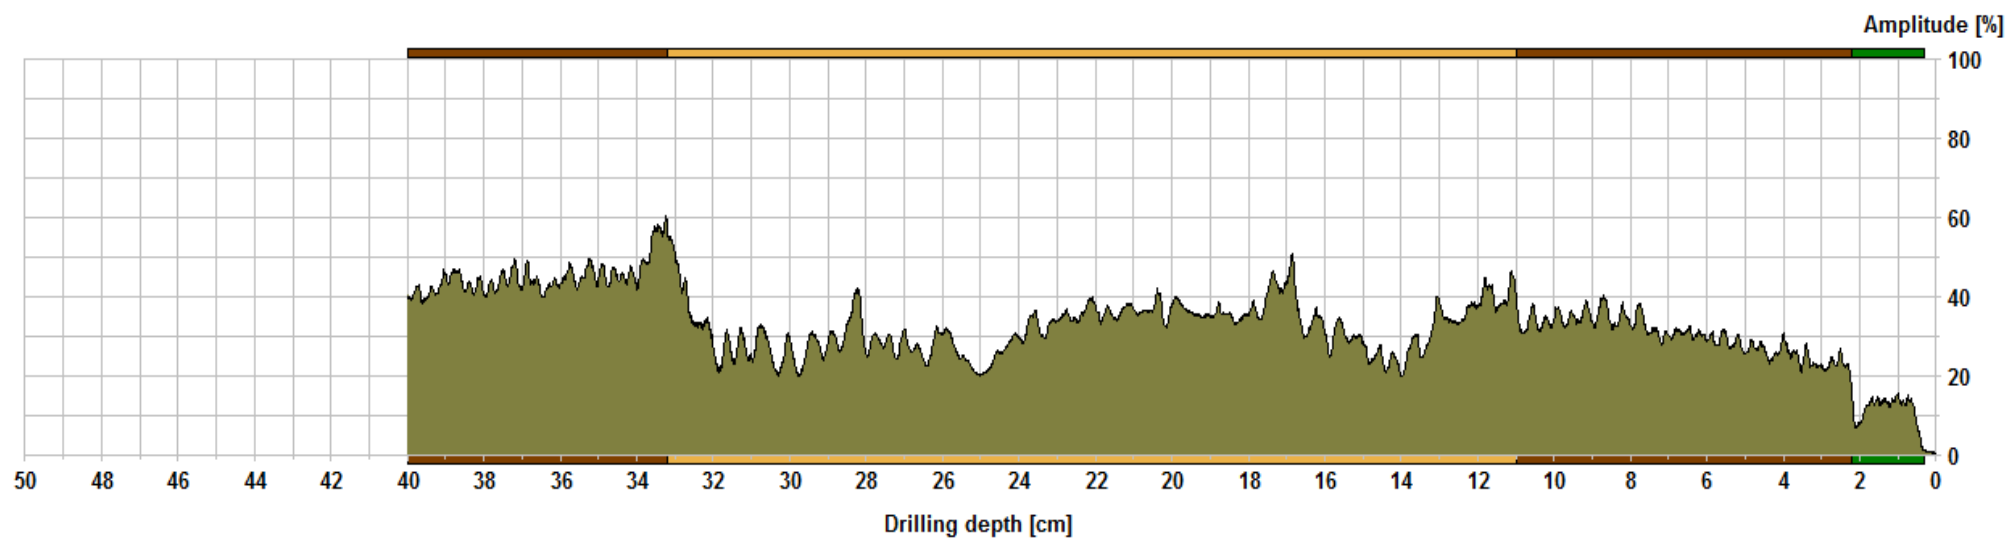
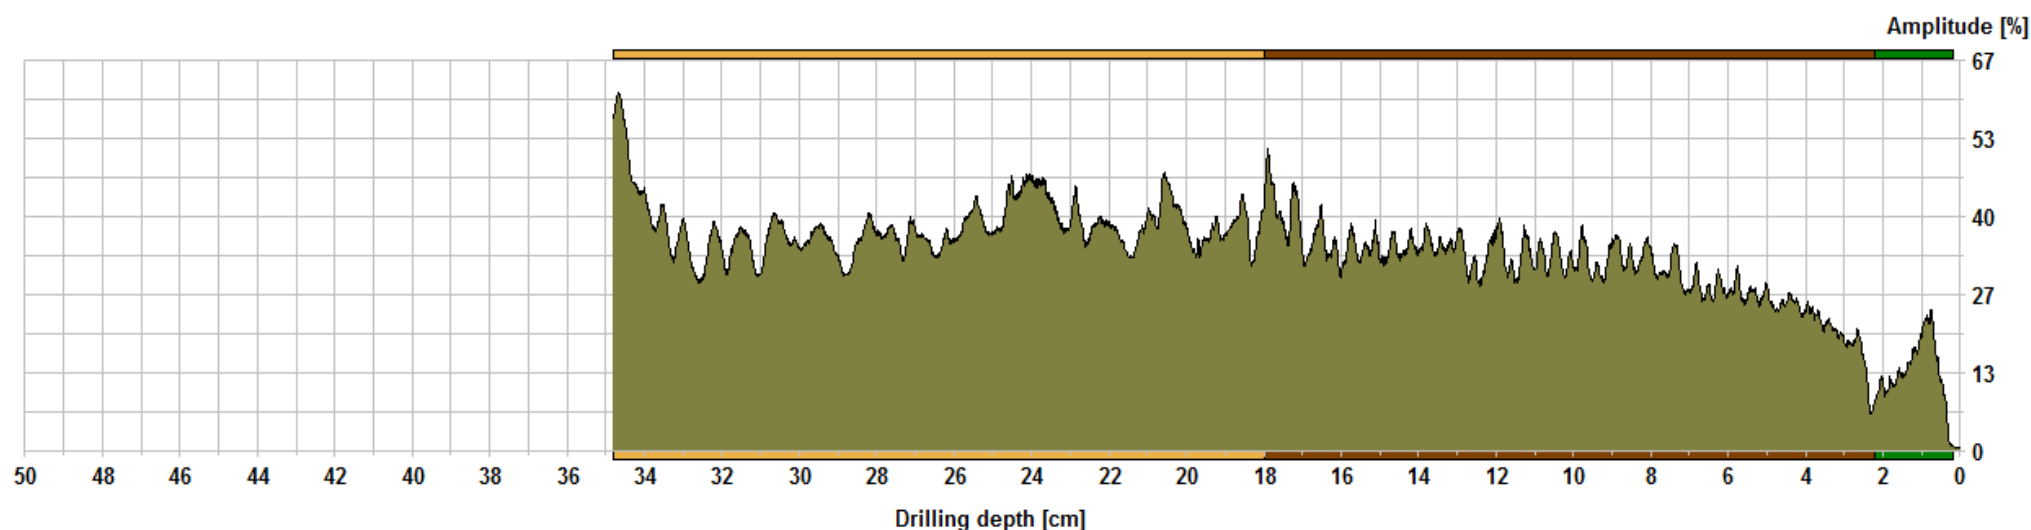
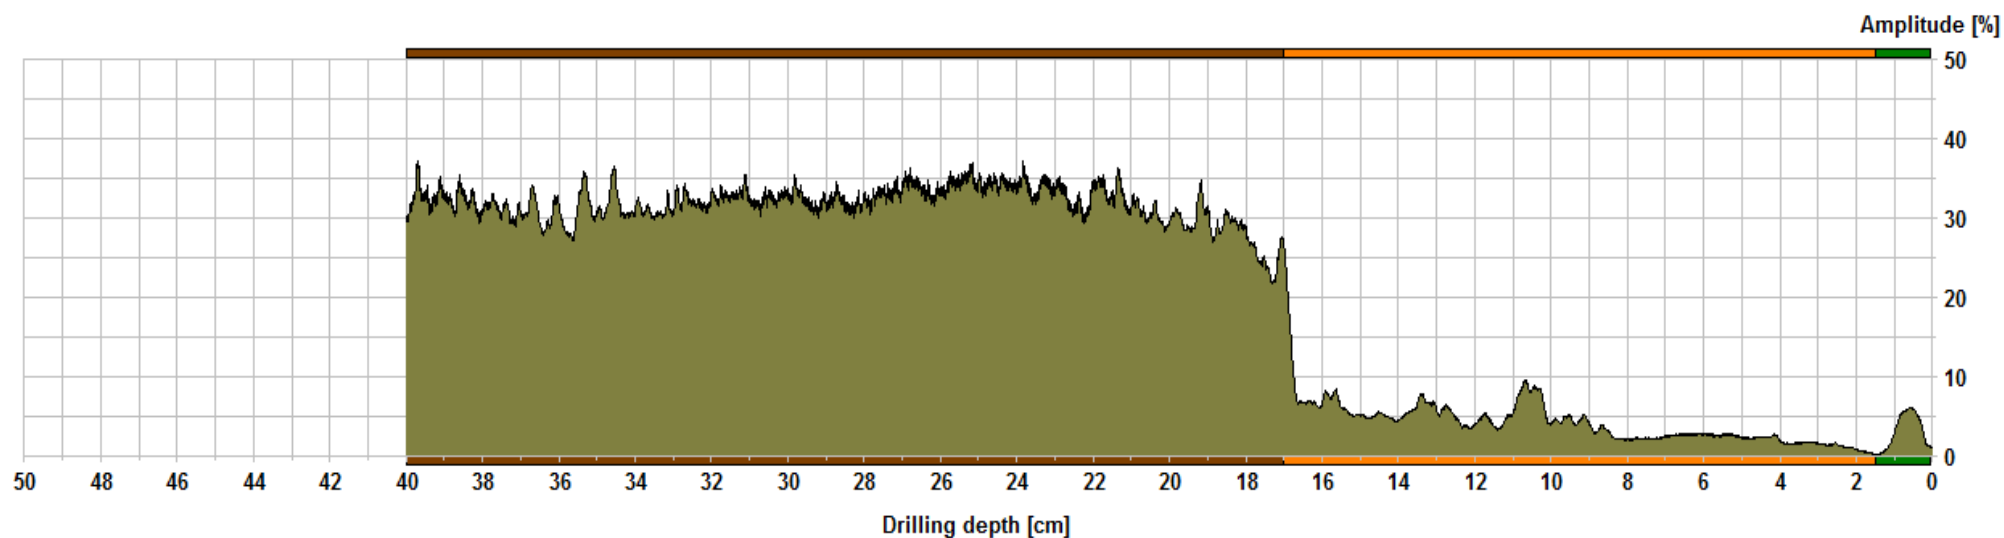
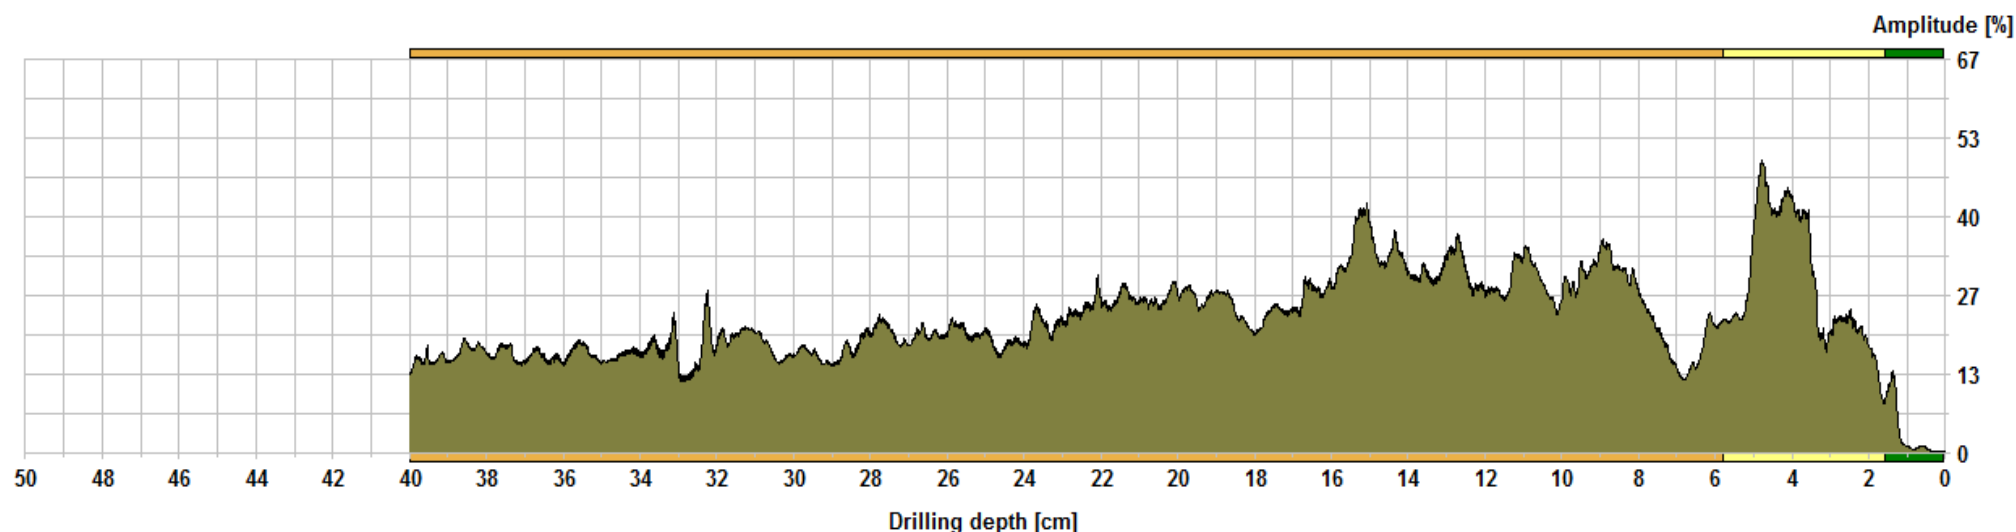
Leitura 3: presença de podridão de lenho em avançado estado de degradação até 17,8 cm de profundidade, sem formação de concha em posição posterior;

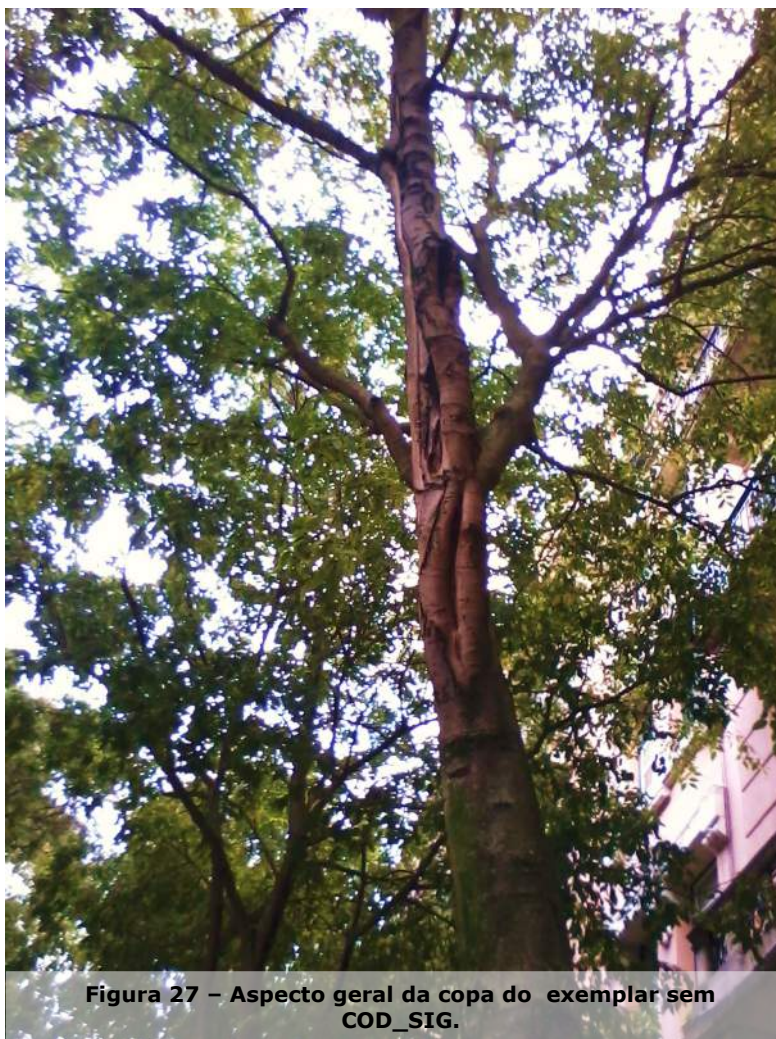
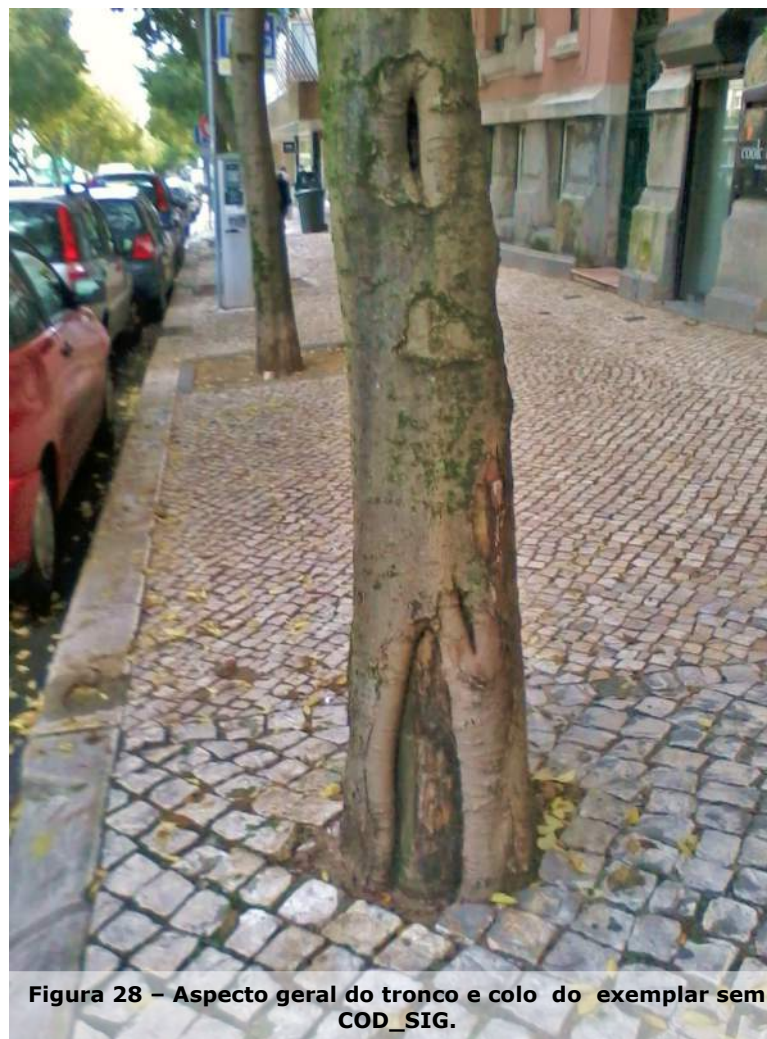
a. Jovem-adulto de fraca estrutura e fraca vitalidade;
