JUNTA DE FREGUESIA DE ARROIOS

RELATÓRIO TÉCNICO

ARVOREDO DA RUA CIDADE DE MANCHESTE

ABRIL DE 2016

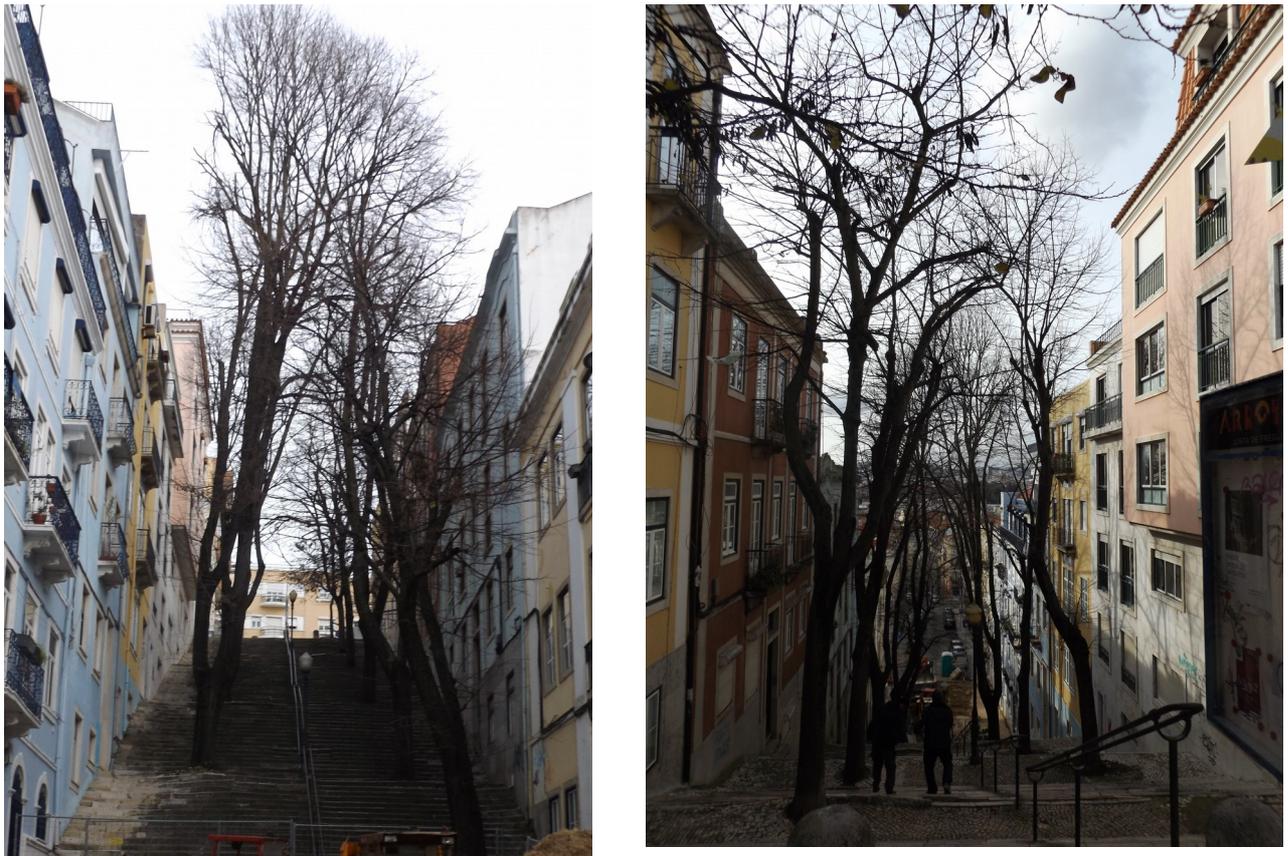
Figura 1 – Aspeto geral do arvoredo da Rua Cidade de Manchester.

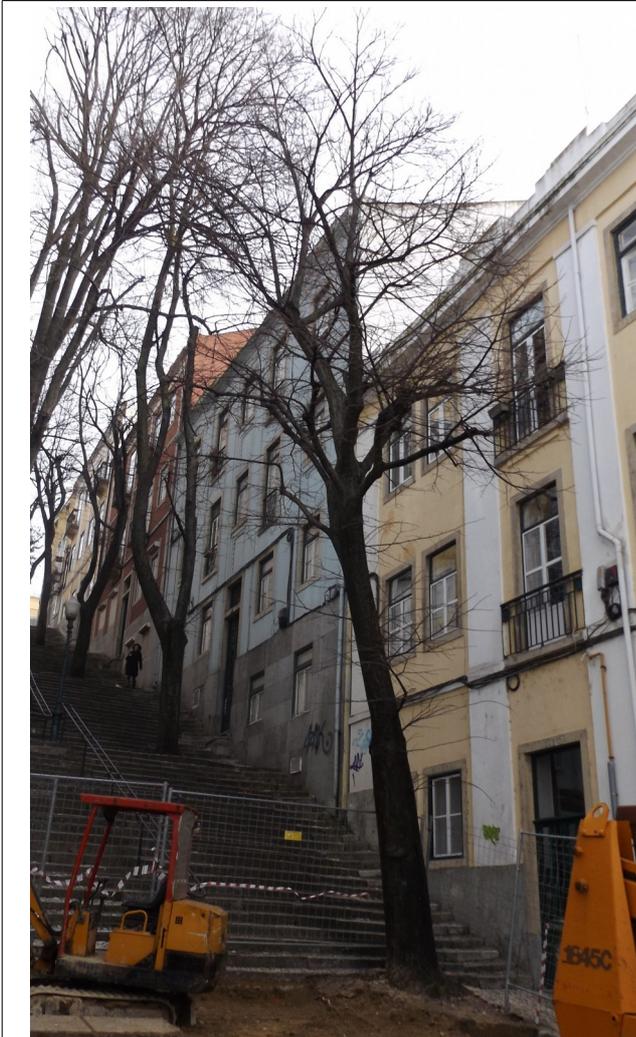
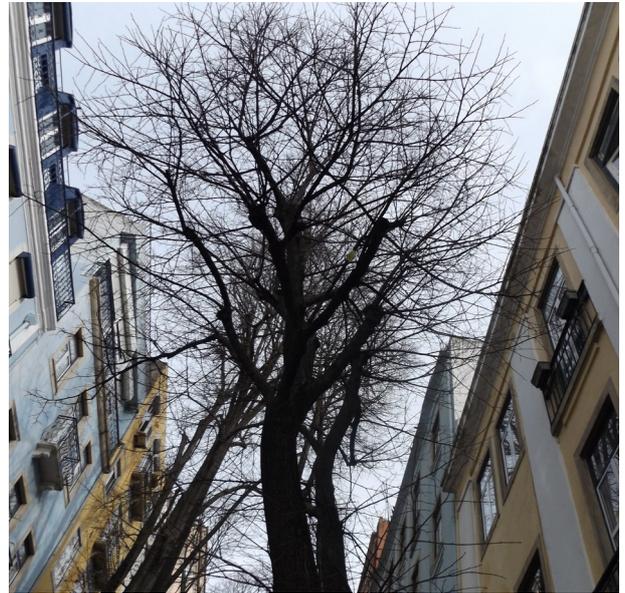
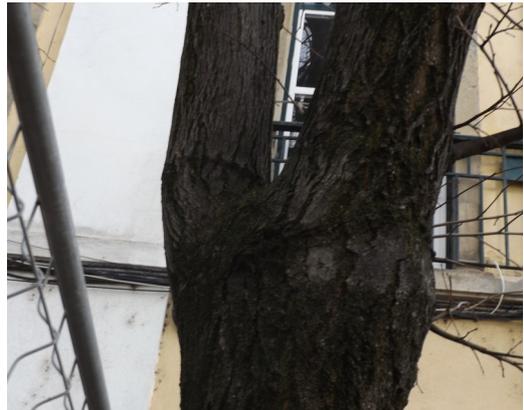
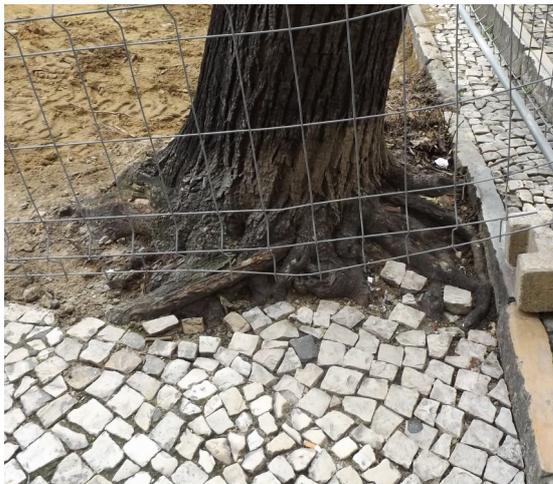
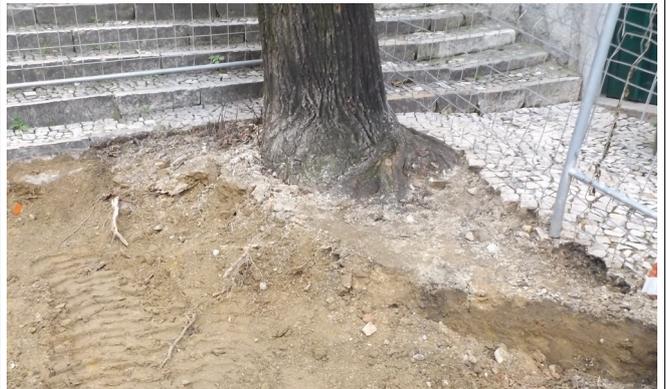
CARATERIZAÇÃO DA COPA E RAMOS:
Copa formada essencialmente por rebentação epicórmica, estreita, devido a sucessivos atarraques, e elevada, devido à supressão dos ramos mais baixos ao longo dos anos em resultado do reduzido espaço para desenvolvimento aéreo, em conflito com fachada do edifício
Antigas lesões de poda, com podridão de lenho, em processo de fecho, e também algumas já totalmente fechadas
Presença de ramos secos
Ramos estruturais e secundários com elevada relação comprimento/diâmetro
Não são observados outros sintomas e/ou sinais de problemas fitossanitários, biomecânicos e fisiológicos

CARATERIZAÇÃO DO TRONCO E COLO:
Tronco bifurcado, em resultado da competição de um ramo com o eixo principal, ligeiro crescimento adaptativo na base da inserção
Ligeira inclinação do eixo principal
Teste do martelo negativo no tronco e colo
Não são observados outros sintomas e/ou sinais de problemas fitossanitários, biomecânicos e fisiológicos

CARATERIZAÇÃO DA ZONA DE INFLUENCIA DO SISTEMA RADICULAR:
Presença de várias raízes lenhosas superficiais, algumas estrangulantes
Redução da cota do solo, cerca de 15 cm, junto do colo e ZISR com corte e esgaçamento de raízes (em cerca de 50% da ZISR)
Deformação do pavimento na ZIRS, formando várias ondulações devido ao crescimento diamétrico de raízes lenhosas
Não são observados outros sintomas e/ou sinais de problemas fitossanitários, biomecânicos e fisiológicos

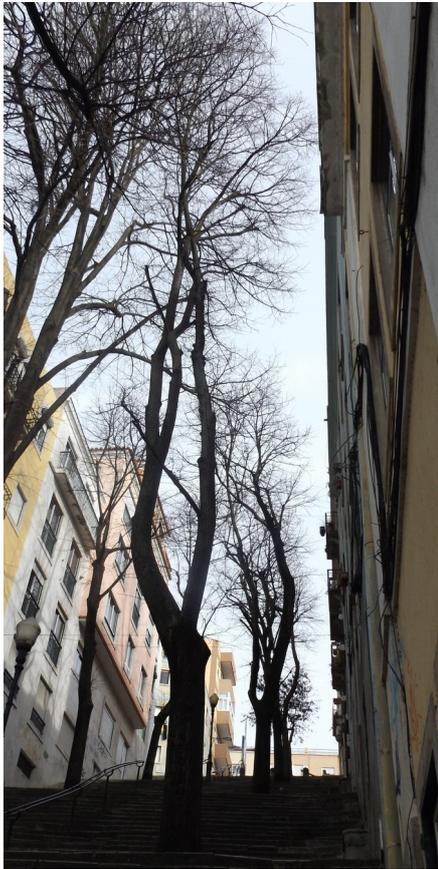
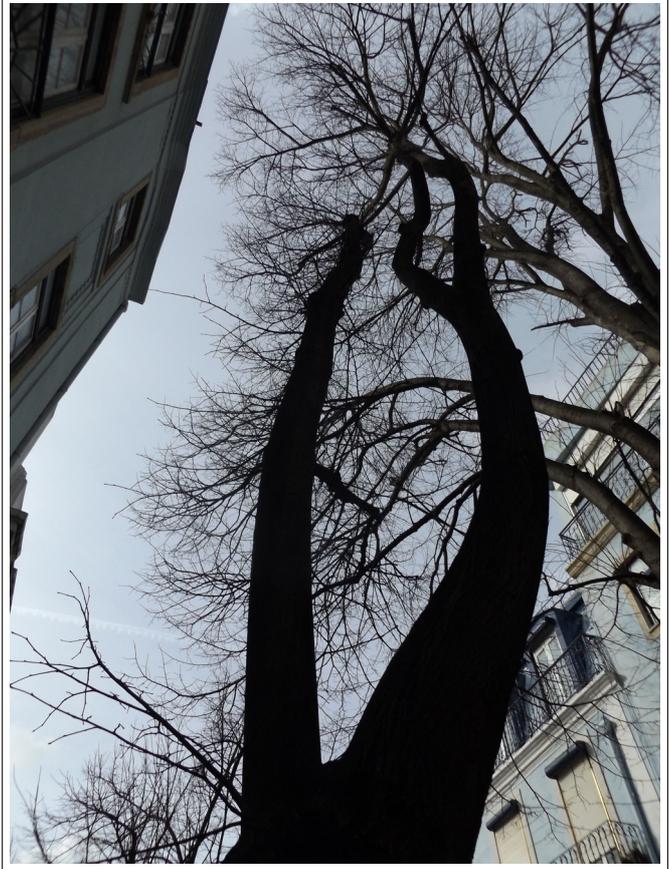
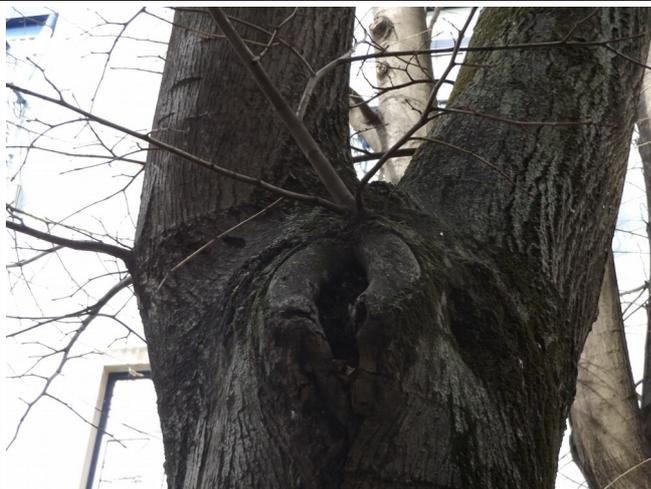
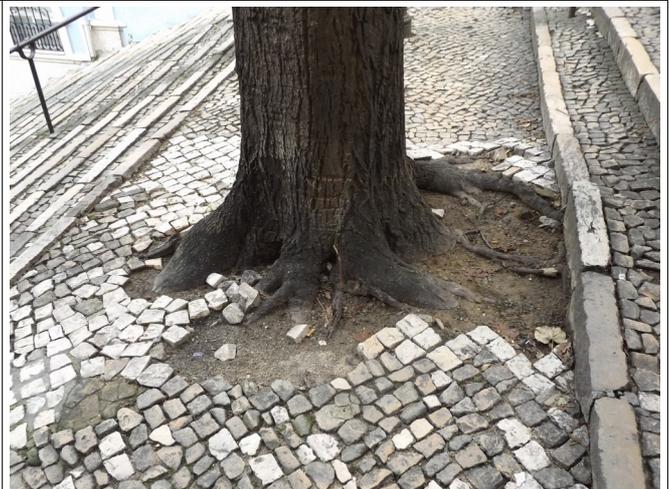
CARATERIZAÇÃO DA COPA E RAMOS:
Copa formada essencialmente por rebentação epicórmica, estreita, devido a sucessivos atarraques, e elevada, devido à supressão dos ramos mais baixos ao longo dos anos em resultado do reduzido espaço para desenvolvimento aéreo, em conflito com fachada do edifício
Antigas lesões de poda, com podridão de lenho, em processo de fecho, e também algumas já totalmente fechadas
Presença de ramos secos
Ramos estruturais e secundários com elevada relação comprimento/diâmetro
Não são observados outros sintomas e/ou sinais de problemas fitossanitários, biomecânicos e fisiológicos

CARATERIZAÇÃO DO TRONCO E COLO:
Eixo principal bifurcado. Um dos ramos estruturais também bifurcado, abaixo da zona de inserção ligeira curvatura
Presença de lesão, na base da bifurcação do eixo principal, com podridão de lenho e formação de cavidade
Ligeira inclinação do eixo principal
Teste do martelo negativo no tronco e colo
Não são observados outros sintomas e/ou sinais de problemas fitossanitários, biomecânicos e fisiológicos

CARATERIZAÇÃO DA ZONA DE INFLUENCIA DO SISTEMA RADICULAR:
Colar radicular visível, com presença de várias raízes lenhosas superficiais, algumas estrangulantes
Deformação do pavimento na ZIRS, formando várias ondulações devido ao crescimento diamétrico de raízes lenhosas
Não são observados outros sintomas e/ou sinais de problemas fitossanitários, biomecânicos e fisiológicos

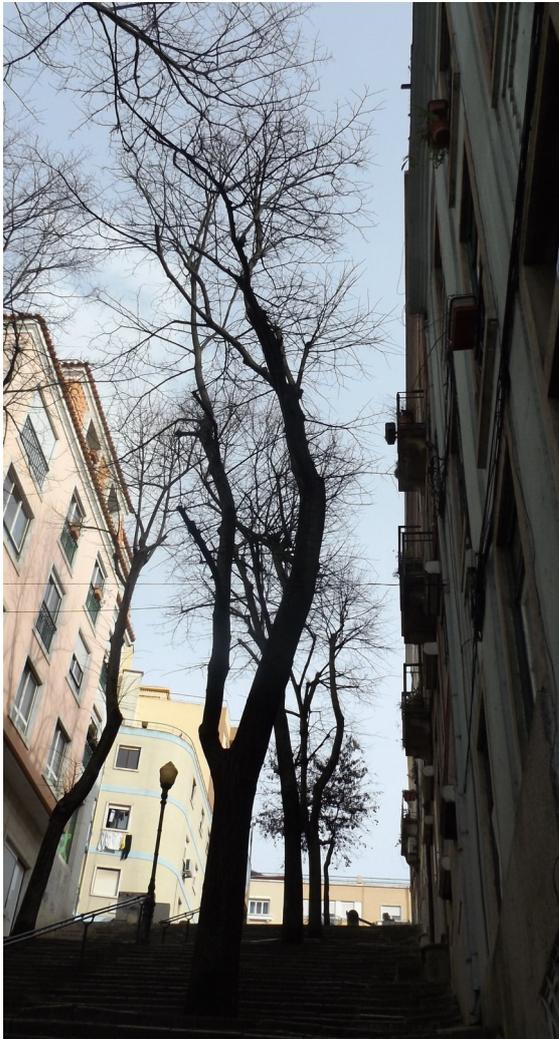
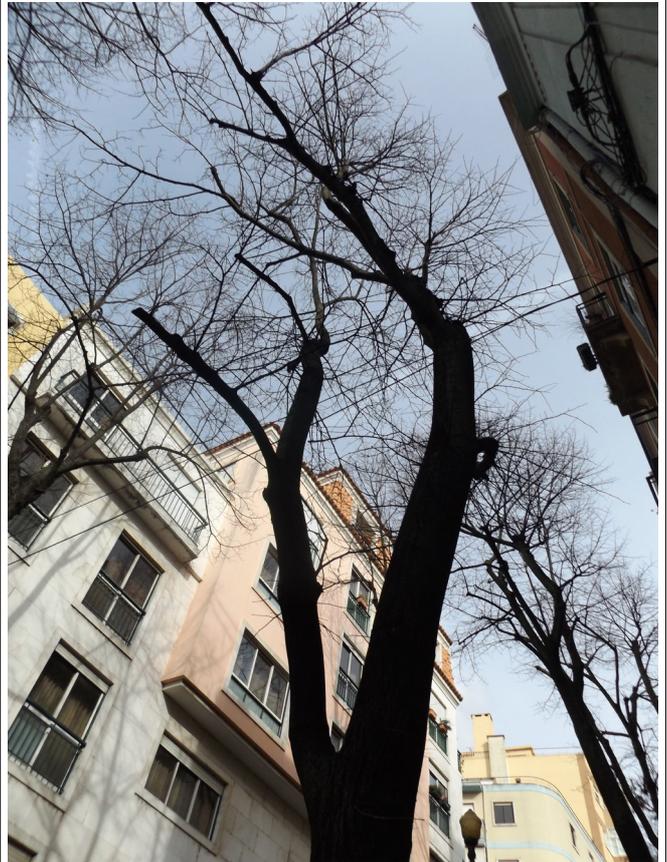
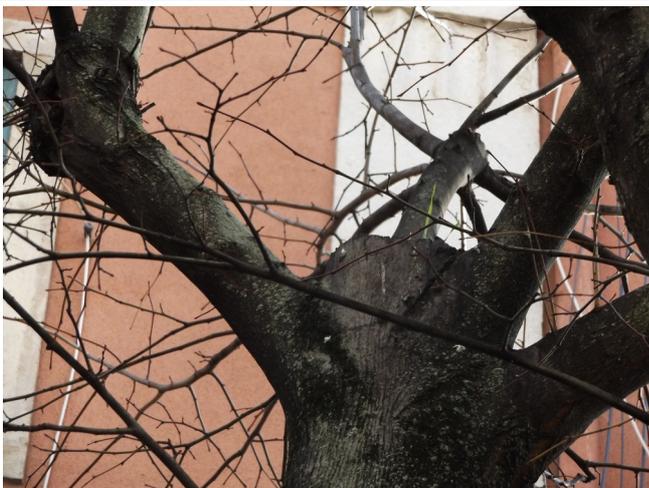
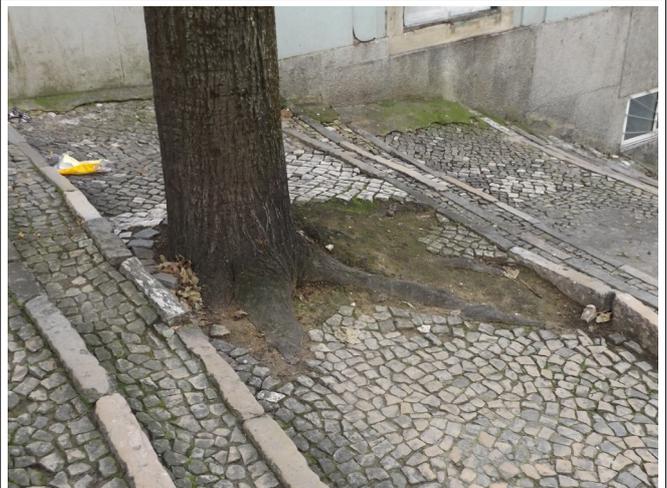
CARATERIZAÇÃO DA COPA E RAMOS:
Copa formada essencialmente por rebentação epicórmica, estreita, devido a sucessivos atarraques, e elevada, devido à supressão dos ramos mais baixos ao longo dos anos em resultado do reduzido espaço para desenvolvimento aéreo, em conflito com fachada do edifício
Antigas lesões de poda, com podridão de lenho, em processo de fecho, e também algumas já totalmente fechadas
Presença de ramos secos
Ramos estruturais e secundários com elevada relação comprimento/diâmetro e ligeiras curvaturas
Não são observados outros sintomas e/ou sinais de problemas fitossanitários, biomecânicos e fisiológicos

CARATERIZAÇÃO DO TRONCO E COLO:
Eixo principal bifurcado. Um dos ramos estruturais também bifurcado
Presença de lesão em altura com formação de cavidade
Ligeira inclinação do eixo principal
Teste do martelo negativo no tronco e colo
Não são observados outros sintomas e/ou sinais de problemas fitossanitários, biomecânicos e fisiológicos

CARATERIZAÇÃO DA ZONA DE INFLUENCIA DO SISTEMA RADICULAR:
Colar radicular visível, com presença de várias raízes lenhosas superficiais, algumas estrangulantes
Deformação do pavimento na ZIRS, formando várias ondulações devido ao crescimento diamétrico de raízes lenhosas
Não são observados outros sintomas e/ou sinais de problemas fitossanitários, biomecânicos e fisiológicos

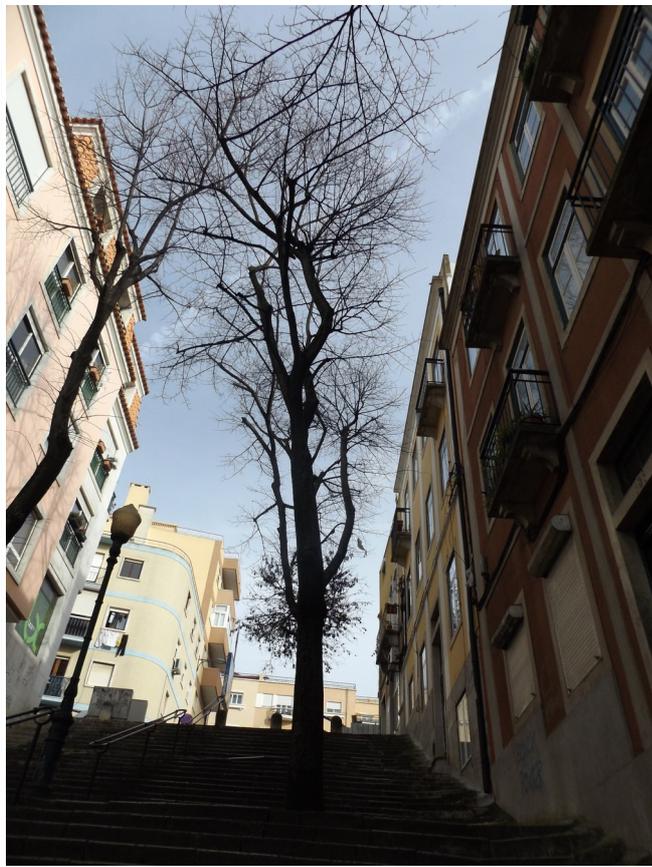
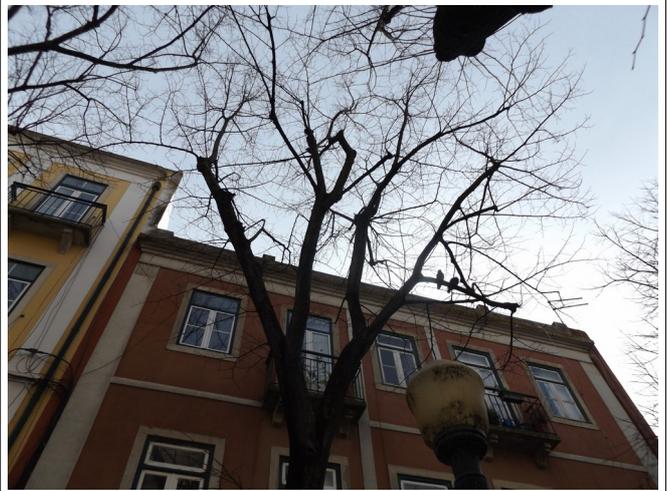
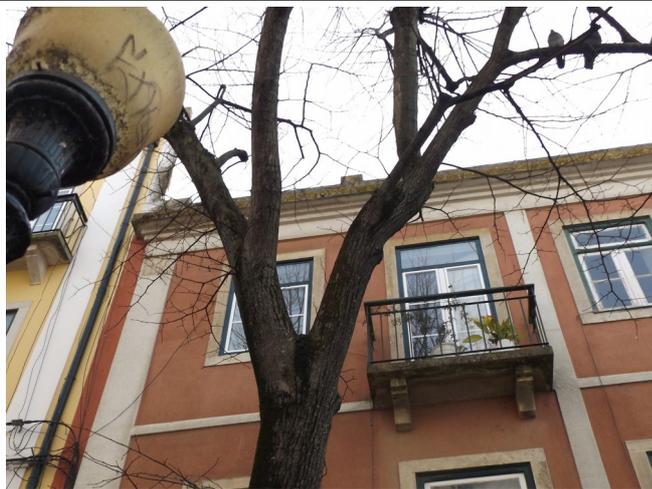
CARATERIZAÇÃO DA COPA E RAMOS:
Copa formada essencialmente por rebentação epicórmica, estreita, devido a sucessivos atarraques, e elevada, devido à supressão dos ramos mais baixos ao longo dos anos em resultado do reduzido espaço para desenvolvimento aéreo, em conflito com fachada do edifício
Antigas lesões de poda, com podridão de lenho, em processo de fecho, e também algumas já totalmente fechadas
Presença de ramos secos
Ramos estruturais e secundários com elevada relação comprimento/diâmetro e curvaturas
Não são observados outros sintomas e/ou sinais de problemas fitossanitários, biomecânicos e fisiológicos

CARATERIZAÇÃO DO TRONCO E COLO:
Eixo principal bifurcado
Ligeira curvatura do eixo principal
Teste do martelo negativo no tronco e colo
Não são observados outros sintomas e/ou sinais de problemas fitossanitários, biomecânicos e fisiológicos

CARATERIZAÇÃO DA ZONA DE INFLUENCIA DO SISTEMA RADICULAR:
Colar radicular visível, com presença de várias raízes lenhosas superficiais, algumas estrangulantes
Deformação do pavimento na ZIRS, formando várias ondulações devido ao crescimento diamétrico de raízes lenhosas
Não são observados outros sintomas e/ou sinais de problemas fitossanitários, biomecânicos e fisiológicos

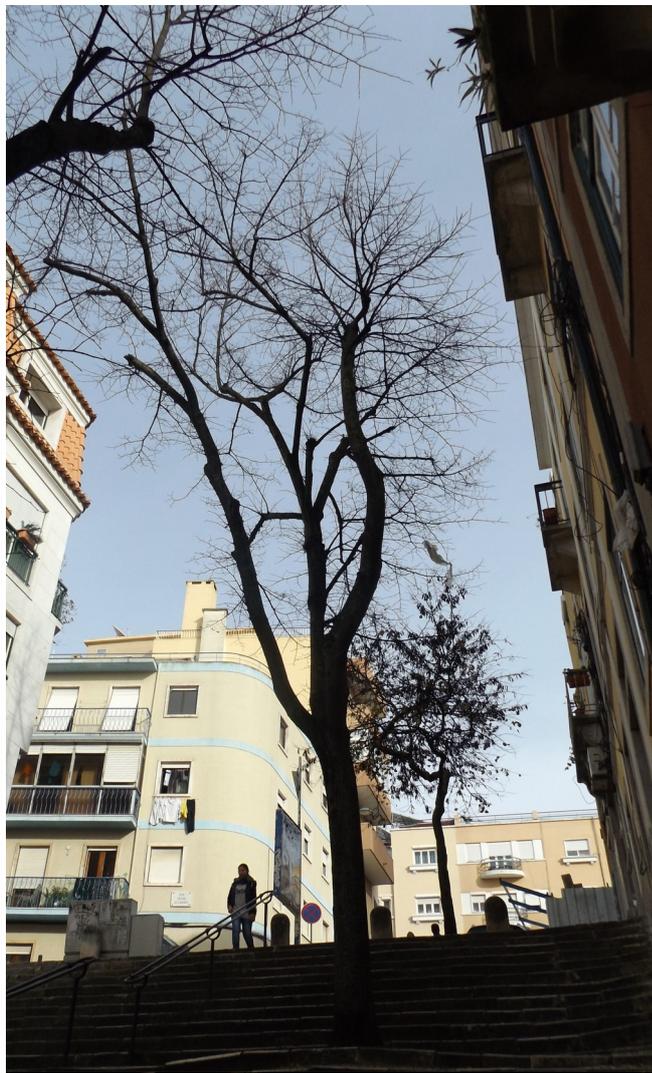
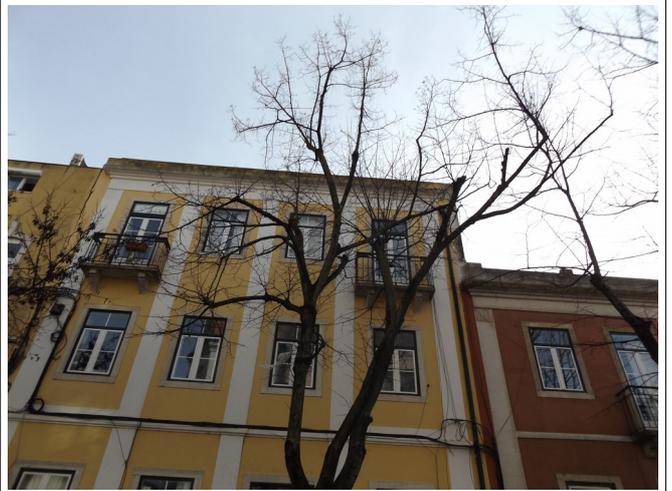
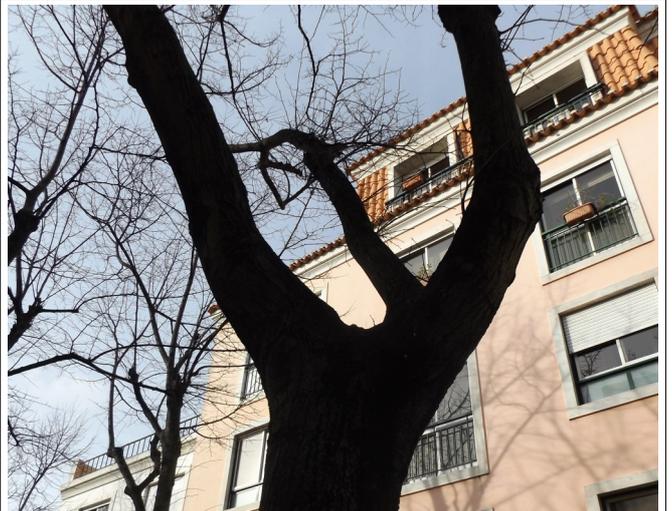
CARATERIZAÇÃO DA COPA E RAMOS:
Copa formada essencialmente por rebentação epicórmica, estreita, devido a sucessivos atarraques, e elevada, devido à supressão dos ramos mais baixos ao longo dos anos em resultado do reduzido espaço para desenvolvimento aéreo, em conflito com fachada do edifício
Antigas lesões de poda, com podridão de lenho, em processo de fecho, e também algumas já totalmente fechadas
Presença de ramos secos
Ramos estruturais e secundários com elevada relação comprimento/diâmetro e curvaturas
Ramos estruturais inseridos na mesma secção de tronco
Não são observados outros sintomas e/ou sinais de problemas fitossanitários, biomecânicos e fisiológicos

CARATERIZAÇÃO DO TRONCO E COLO:
Ligeira curvatura do eixo principal
Teste do martelo negativo no tronco e colo
Não são observados outros sintomas e/ou sinais de problemas fitossanitários, biomecânicos e fisiológicos

CARATERIZAÇÃO DA ZONA DE INFLUENCIA DO SISTEMA RADICULAR:
Colar radicular visível, com presença de várias raízes lenhosas superficiais, algumas estrangulantes
Deformação do pavimento na ZIRS, formando várias ondulações devido ao crescimento diamétrico de raízes lenhosas
Não são observados outros sintomas e/ou sinais de problemas fitossanitários, biomecânicos e fisiológicos

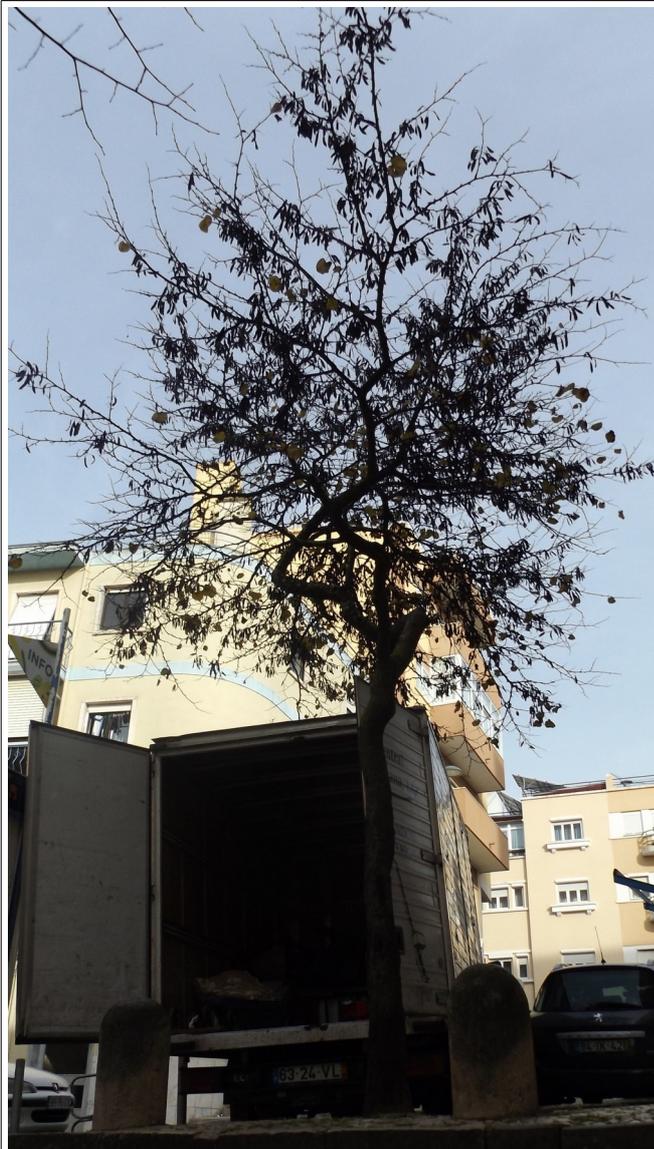
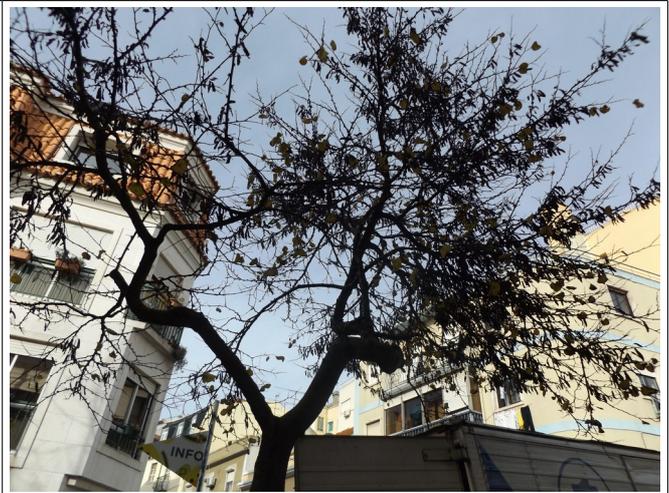
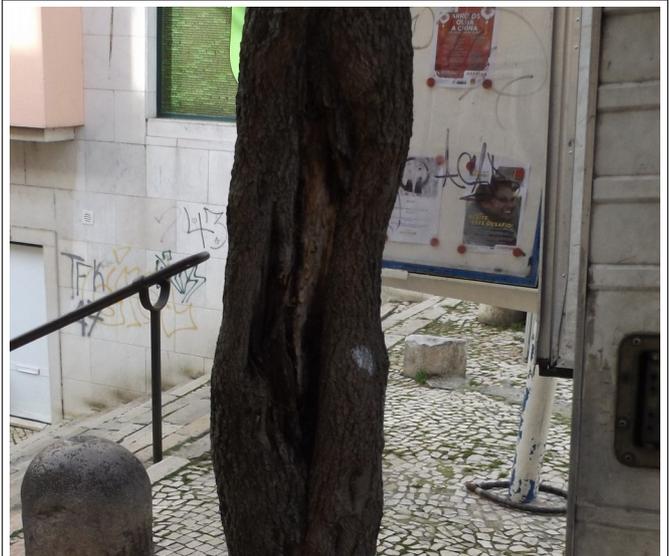
O exemplar de *C. siliquastrum*, de pequeno porte, apresenta copa densa e descompensada, com alguns ramos secos e diversas curvaturas ao longos dos ramos primários e secundários, por vezes bastante acentuadas.

Sobre o seu tronco assinalaram-se várias lesões com podridão dos tecidos internos expostos, uma das quais de dimensão já considerável e com início de formação de cavidade.

CARATERIZAÇÃO DA COPA E RAMOS:
Copa muito densa e descompensada
Ramos inseridos na mesma secção do eixo principal, desenvolvendo diversas curvaturas por vezes acentuadas
Não são observados outros sintomas e/ou sinais de problemas fitossanitários, biomecânicos e fisiológicos

CARATERIZAÇÃO DO TRONCO E COLO:
Duas lesões com podridão dos tecidos internos expostos, uma de pequena dimensão, a segunda com 0,60 m de comprimento e 0,10 m de largura
Teste do martelo negativo no tronco e colo
Não são observados outros sintomas e/ou sinais de problemas fitossanitários, biomecânicos e fisiológicos

CARATERIZAÇÃO DA ZONA DE INFLUENCIA DO SISTEMA RADICULAR:
Não são observados outros sintomas e/ou sinais de problemas fitossanitários, biomecânicos e fisiológicos

Relativamente ao exemplar de *C. siliquastrum* considera-se necessária uma intervenção de poda de aclaramento, limpeza e reequilíbrio.

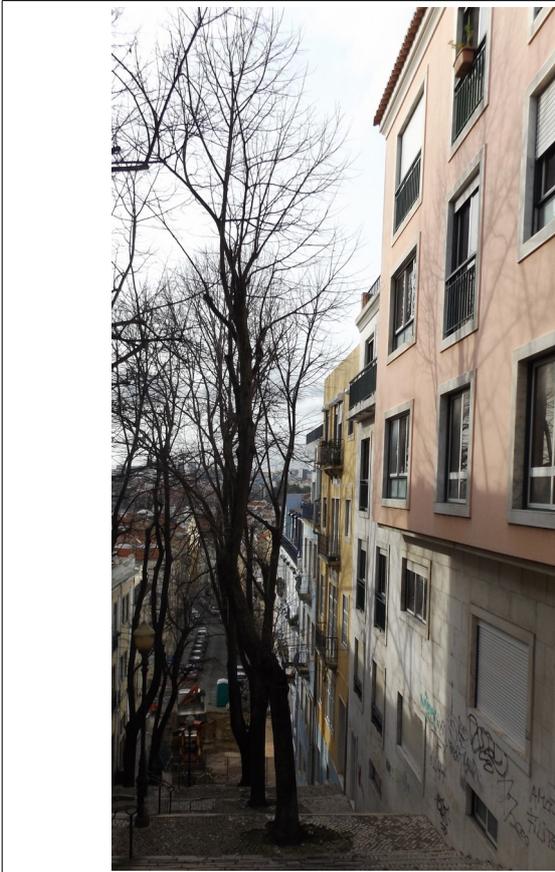
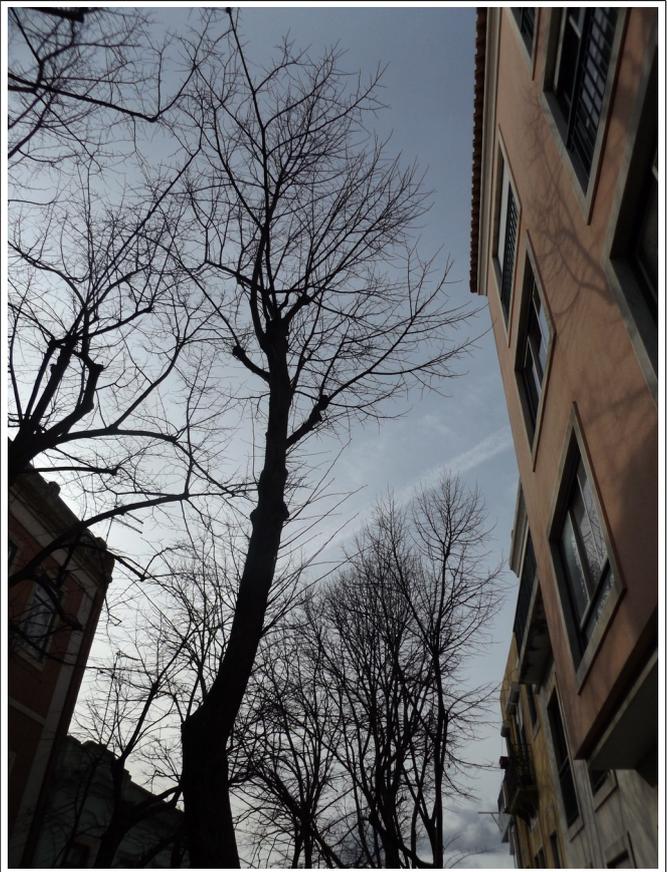
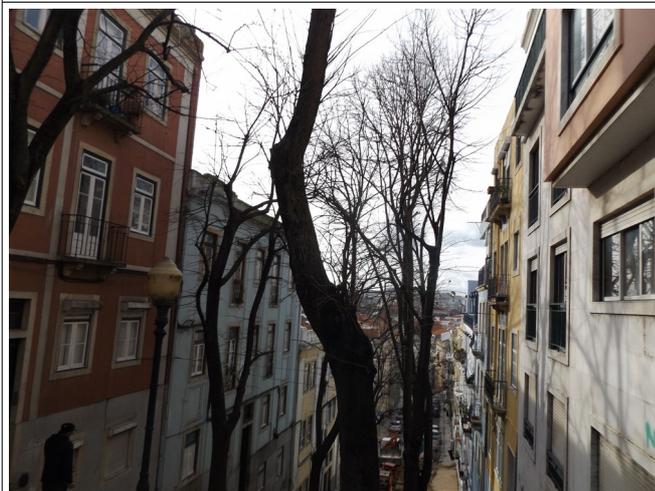
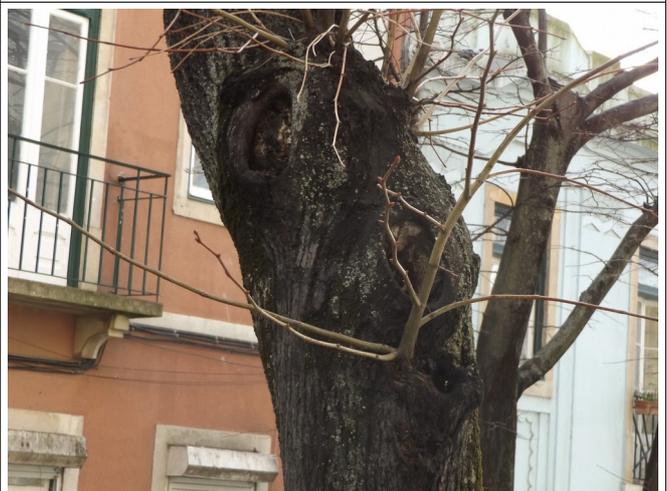
CARATERIZAÇÃO DA COPA E RAMOS:
Copa formada essencialmente por rebentação epicórmica, estreita, devido a sucessivos atarraques, e elevada, devido à supressão dos ramos mais baixos ao longo dos anos em resultado do reduzido espaço para desenvolvimento aéreo, em conflito com fachada do edifício
Antigas lesões de poda, com podridão de lenho, em processo de fecho, e também algumas já totalmente fechadas
Presença de ramos secos
Ramos estruturais e secundários com elevada relação comprimento/diâmetro e curvaturas
Ramos estruturais inseridos na mesma secção de tronco
Não são observados outros sintomas e/ou sinais de problemas fitossanitários, biomecânicos e fisiológicos

CARATERIZAÇÃO DO TRONCO E COLO:
Ligeira curvatura do eixo principal. Abaixo da curvatura três antigas lesões de poda, uma em apodrecimento, uma com formação de cavidade e a terceira com enegrecimento dos tecidos internos expostos
Presença de rebentação epicórmica
Teste do martelo negativo no tronco e colo
Não são observados outros sintomas e/ou sinais de problemas fitossanitários, biomecânicos e fisiológicos

CARATERIZAÇÃO DA ZONA DE INFLUENCIA DO SISTEMA RADICULAR:
Colar radicular visível, com presença de várias raízes lenhosas superficiais, algumas estrangulantes
Deformação do pavimento na ZIRS, formando várias ondulações devido ao crescimento diamétrico de raízes lenhosas
Não são observados outros sintomas e/ou sinais de problemas fitossanitários, biomecânicos e fisiológicos

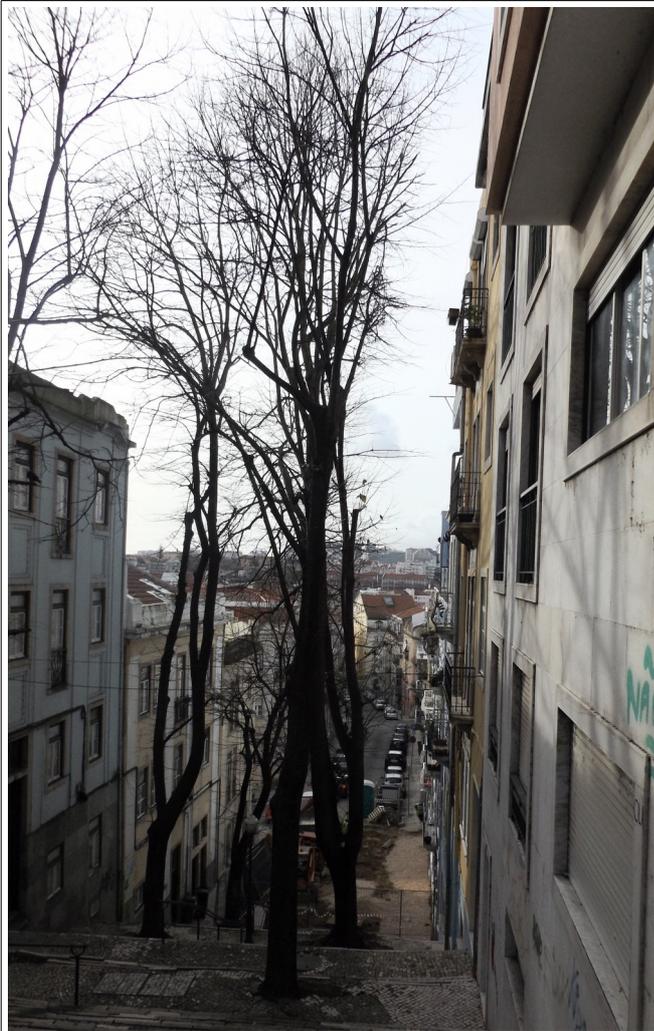
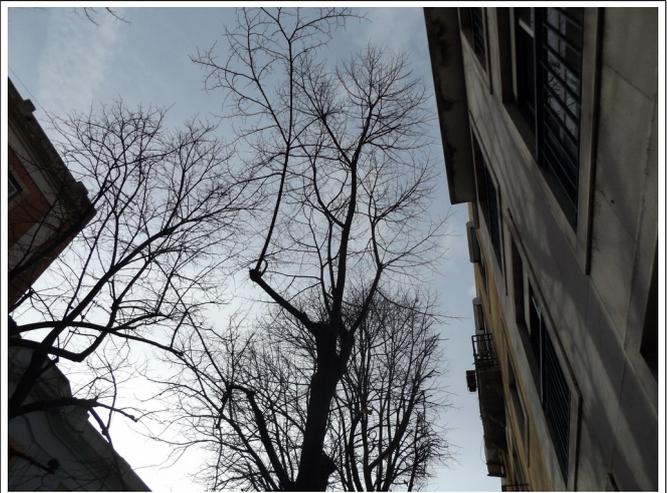
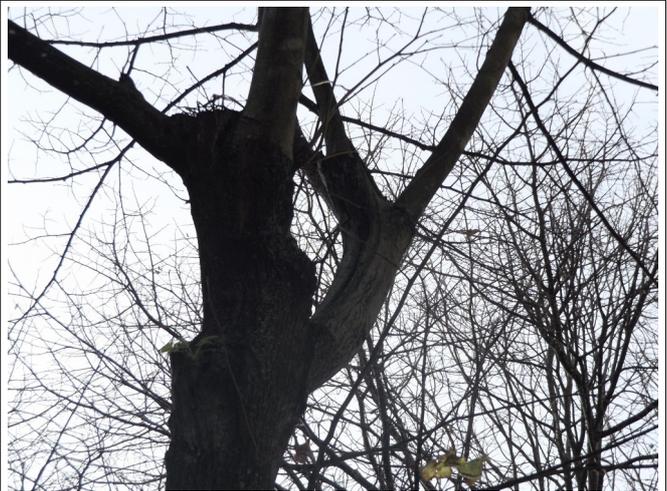
No exemplar C.I. 9 observou-se a presença de uma lesão em toda a extensão de um dos ramos estruturais, atingindo a sua zona de inserção.

CARATERIZAÇÃO DA COPA E RAMOS:
Copa formada essencialmente por rebentação epicórmica, estreita, devido a sucessivos atarraques, e elevada, devido à supressão dos ramos mais baixos ao longo dos anos em resultado do reduzido espaço para desenvolvimento aéreo, em conflito com fachada do edifício
Antigas lesões de poda, com podridão de lenho, em processo de fecho, e também algumas já totalmente fechadas
Presença de ramos secos
Ramos estruturais e secundários com elevada relação comprimento/diâmetro e curvaturas
Presença de lesão com podridão dos tecidos internos em toda a extensão de um dos ramos estruturais, atingindo a sua zona de inserção
Não são observados outros sintomas e/ou sinais de problemas fitossanitários, biomecânicos e fisiológicos

CARATERIZAÇÃO DO TRONCO E COLO:
Presença de rebentação epicórmica
Teste do martelo negativo no tronco e colo
Não são observados outros sintomas e/ou sinais de problemas fitossanitários, biomecânicos e fisiológicos

CARATERIZAÇÃO DA ZONA DE INFLUENCIA DO SISTEMA RADICULAR:
Colar radicular visível, com presença de várias raízes lenhosas superficiais, algumas estrangulantes
Deformação do pavimento na ZIRS, formando várias ondulações devido ao crescimento diamétrico de raízes lenhosas
Não são observados outros sintomas e/ou sinais de problemas fitossanitários, biomecânicos e fisiológicos

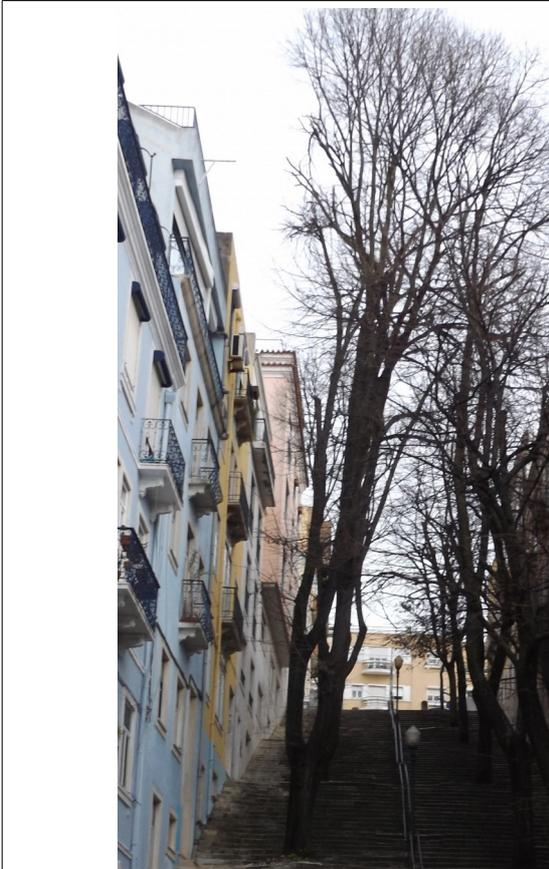
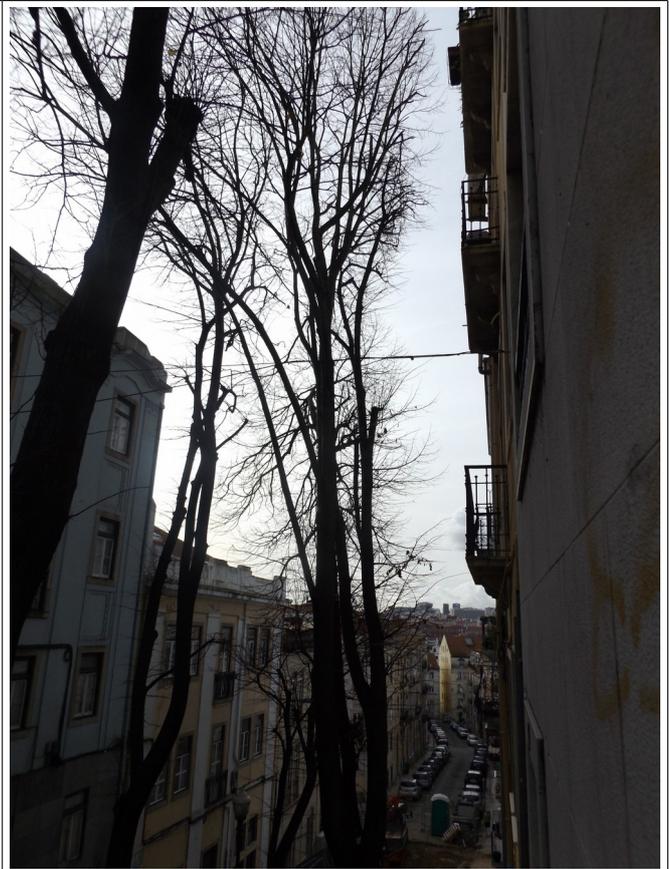
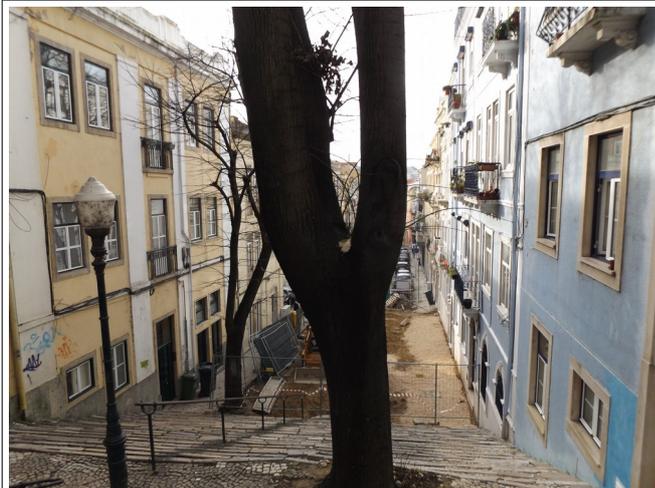
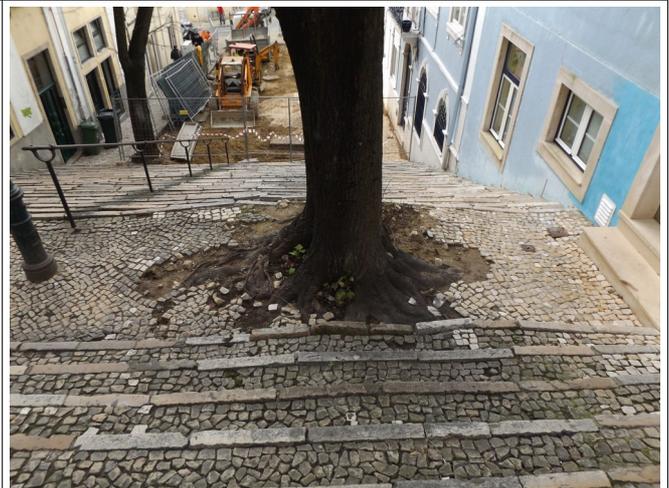
CARATERIZAÇÃO DA COPA E RAMOS:
Copa formada essencialmente por rebentação epicórmica, estreita, devido a sucessivos atarraques, e elevada, devido à supressão dos ramos mais baixos ao longo dos anos em resultado do reduzido espaço para desenvolvimento aéreo, em conflito com fachada do edifício
Antigas lesões de poda, com podridão de lenho, em processo de fecho, e também algumas já totalmente fechadas
Presença de ramos secos
Ramos estruturais e secundários com elevada relação comprimento/diâmetro e curvaturas
Três ramos estruturais inseridos na mesma secção do eixo, numa das inserções com ligeiro crescimento adaptativo
Não são observados outros sintomas e/ou sinais de problemas fitossanitários, biomecânicos e fisiológicos

CARATERIZAÇÃO DO TRONCO E COLO:
Presença de rebentação epicórmica
Teste do martelo negativo no tronco e colo
Não são observados outros sintomas e/ou sinais de problemas fitossanitários, biomecânicos e fisiológicos

CARATERIZAÇÃO DA ZONA DE INFLUENCIA DO SISTEMA RADICULAR:
Colar radicular visível, com presença de várias raízes lenhosas superficiais, algumas estrangulantes
Deformação do pavimento na ZIRS, formando várias ondulações devido ao crescimento diamétrico de raízes lenhosas
Não são observados outros sintomas e/ou sinais de problemas fitossanitários, biomecânicos e fisiológicos
