**UNIDADE DE TRABALHO: RUA PASCOAL DE MELO**

Este trabalho de campo teve como ferramenta base o Relatório Técnico de Avaliação Visual de Arvoredo – Rua Pascoal de Melo, cedido pela Junta de Freguesia de Arroios.

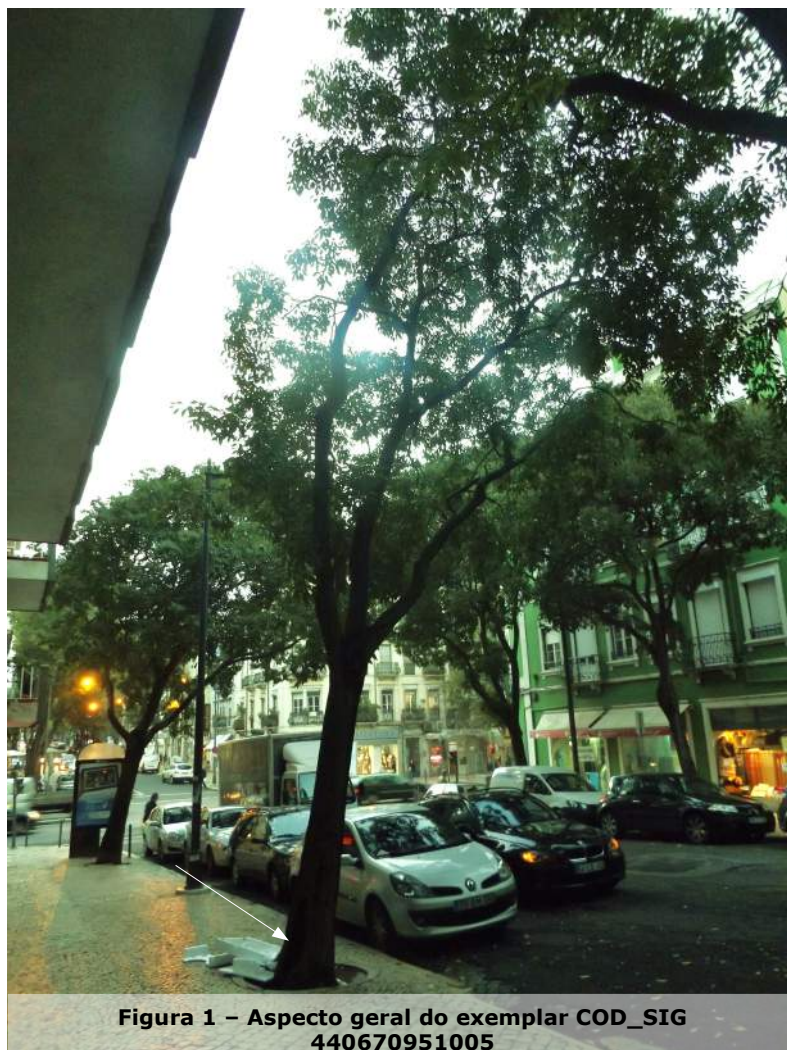
#### 4.1. COD\_SIG 440670951005

**Figura 1 – Aspecto geral do exemplar COD\_SIG 440670951005**

a. Presença de lesão no tronco, atingindo o colo – dimensões da lesão h: ,75 m; l: 0,25 m (perímetro da base: 1,60 m).

b. Os tecidos internos expostos encontram-se apodrecidos, existindo já início de formação de cavidade.

c. Tendo em conta apenas as dimensões da lesão, esta constitui desde já um defeito estrutural com um potencial risco de ruptura moderado.

Leitura 1: presença de podridão de lenho em estado incipiente de degradação em toda a extensão da leitura;

Leitura 2: presença de podridão de lenho em avançado estado de degradação a partir de 23,00 cm de profundidade, antecedida de podridão de lenho em incipiente estado de degradação; é possível observar várias barreiras de compartimentação ultrapassadas;

Leitura 3: presença de podridão de lenho em incipiente estado de degradação em toda a extensão da leitura.

Em função do exposto anteriormente, aconselhamos o abate do indivíduo COD SIG 440670951006.

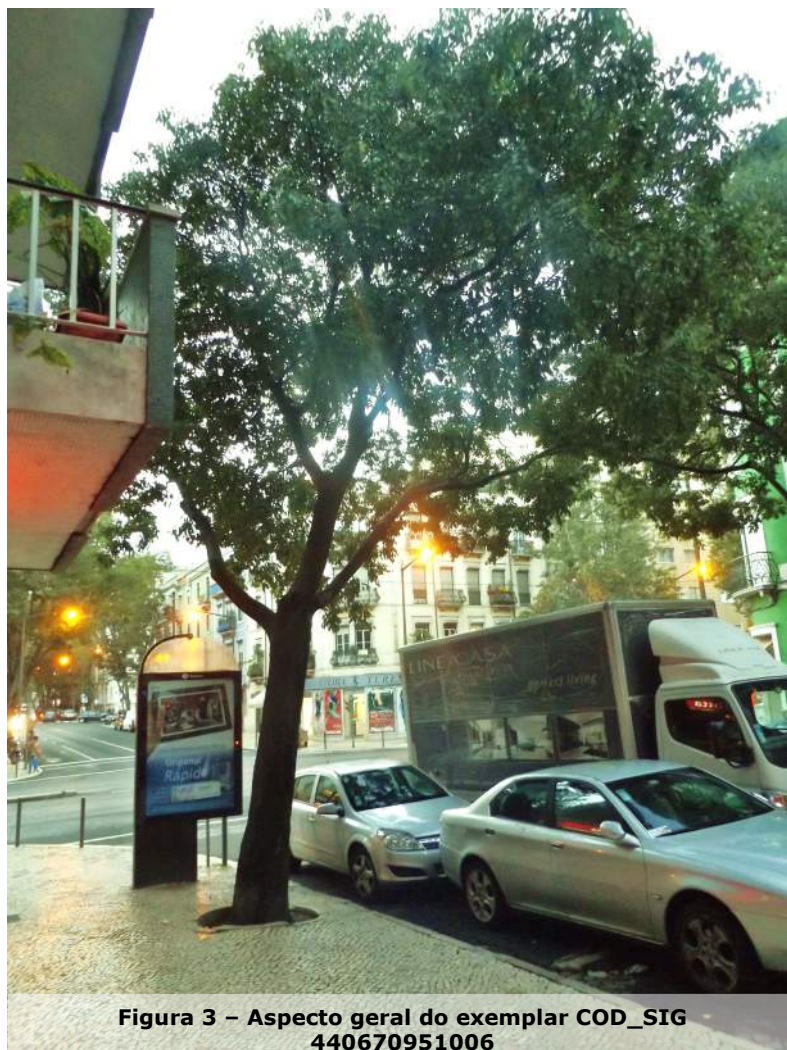
#### 4.2. COD\_SIG 440670951006

**Figura 3 – Aspecto geral do exemplar COD\_SIG 440670951006**

Leitura 1: presença de podridão de lenho em avançado estado de degradação a partir de 27,00 cm de profundidade, antecedida de podridão de lenho em incipiente estado de degradação; é possível observar várias barreiras de compartimentação ultrapassadas;

Leitura 2: presença de podridão de lenho a partir de 17,00 cm de profundidade, encontrando-se já em avançado estado de degradação após 27,00 cm de profundidade; a concha de lenho são em posição posterior à podridão de lenho apresenta uma espessura suficiente para a correcta manutenção da transmissão dos esforços físicos; observam-se várias barreiras de compartimentação ultrapassadas;

Leitura 3: presença de podridão de lenho em incipiente estado de degradação em toda a extensão da leitura.

Em função do exposto anteriormente, aconselhamos o abate do indivíduo COD\_SIG 440670951006.

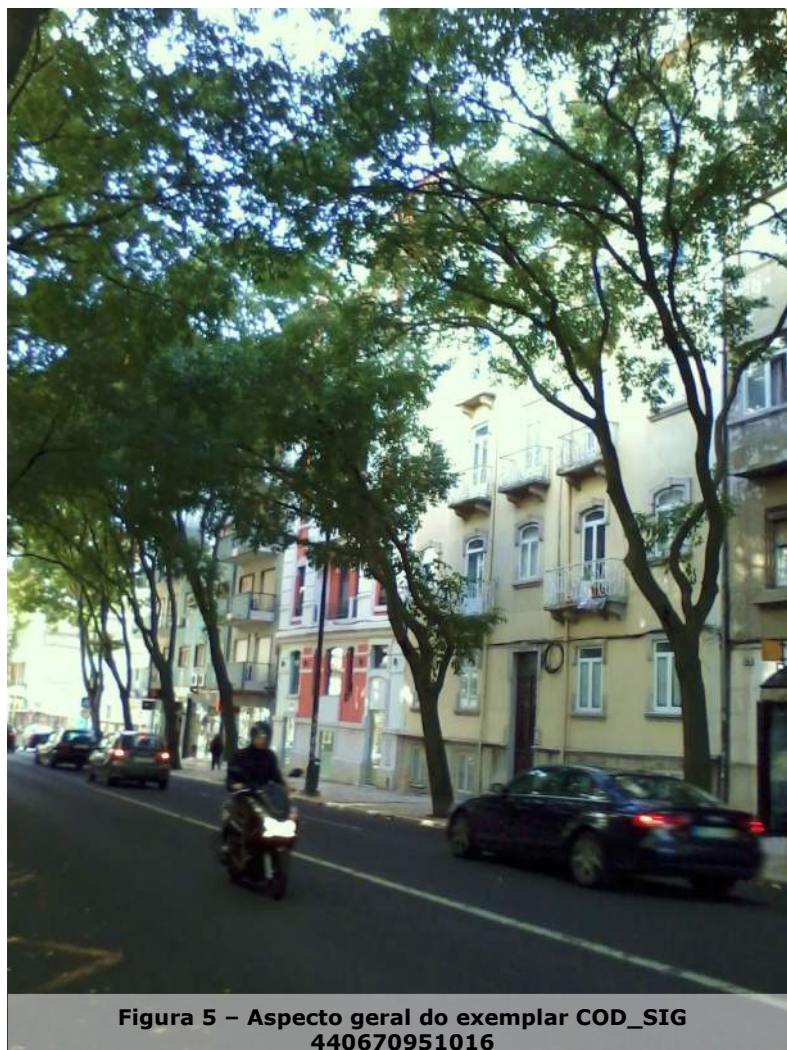
#### 4.3. COD\_SIG 440670951016

**Figura 5 – Aspecto geral do exemplar COD\_SIG 440670951016**

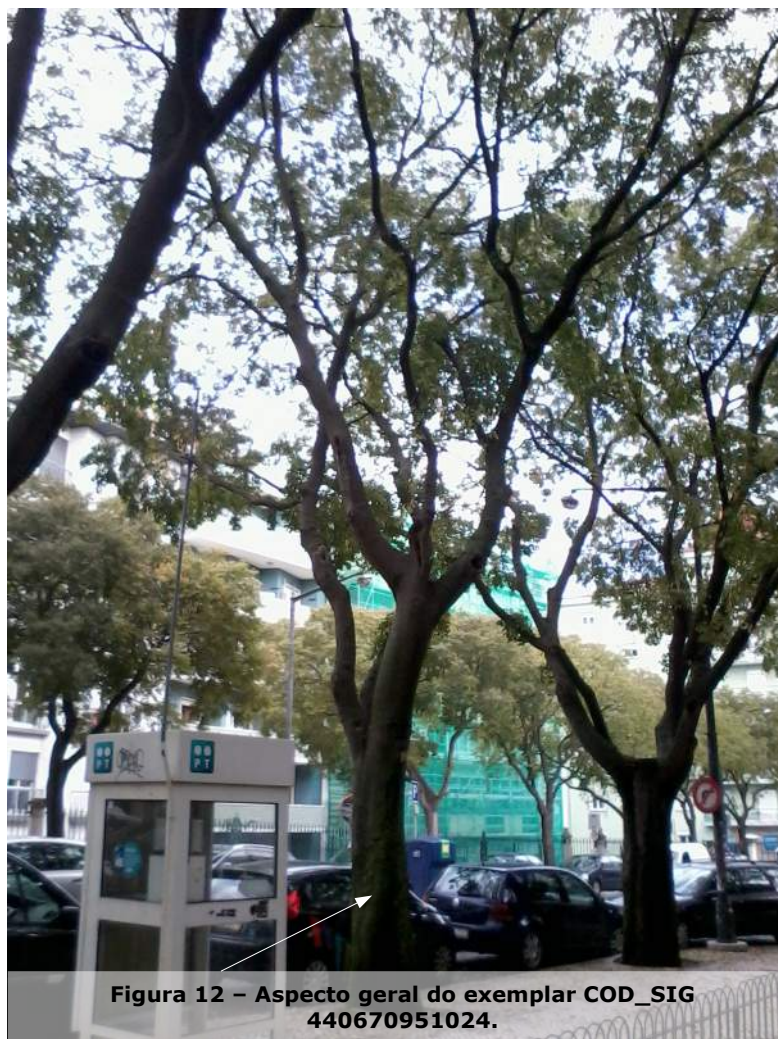
#### 4.5. COD\_SIG 440670951024

**Figura 12 – Aspecto geral do exemplar COD\_SIG 440670951024.**

Em função do exposto anteriormente, aconselhamos a remoção do ramo assinalado no ponto a e na figura 13 (seta), assim como uma ligeira redução dos restantes ramos.

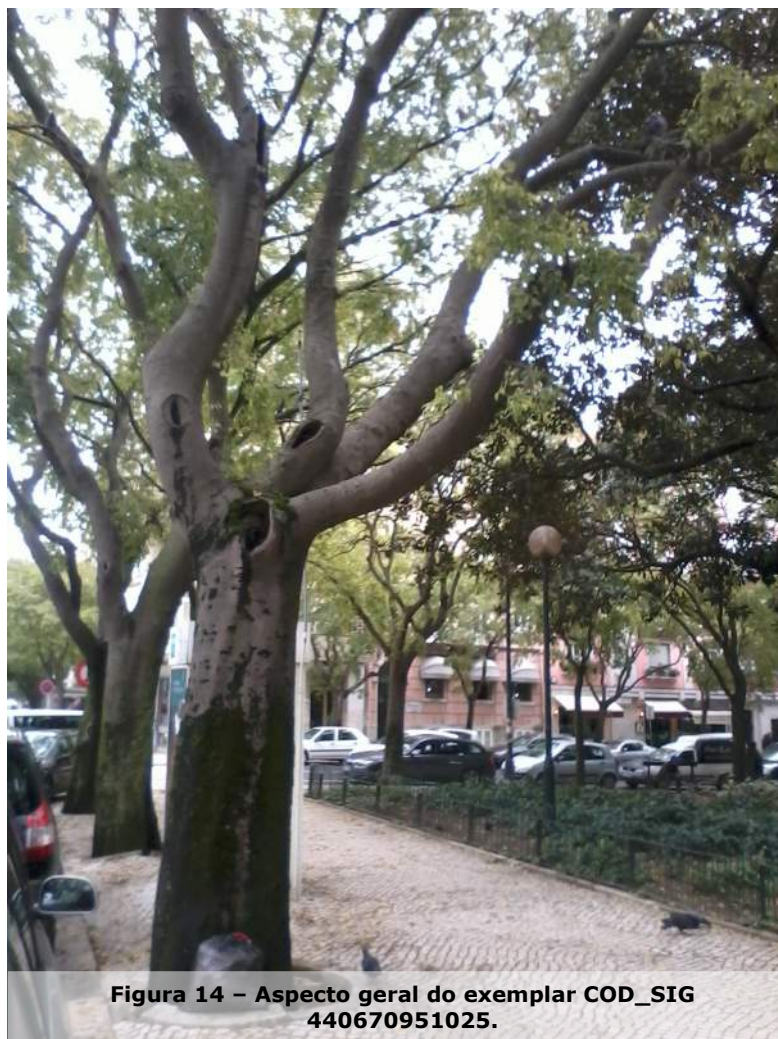
#### 4.6. COD\_SIG 440670951025

**Figura 14 – Aspecto geral do exemplar COD\_SIG 440670951025.**

Em função do exposto anteriormente, aconselhamos a remoção do ramo estrutural assinalado no ponto a e na figura 15 (seta), assim como uma ligeira redução dos restantes ramos.

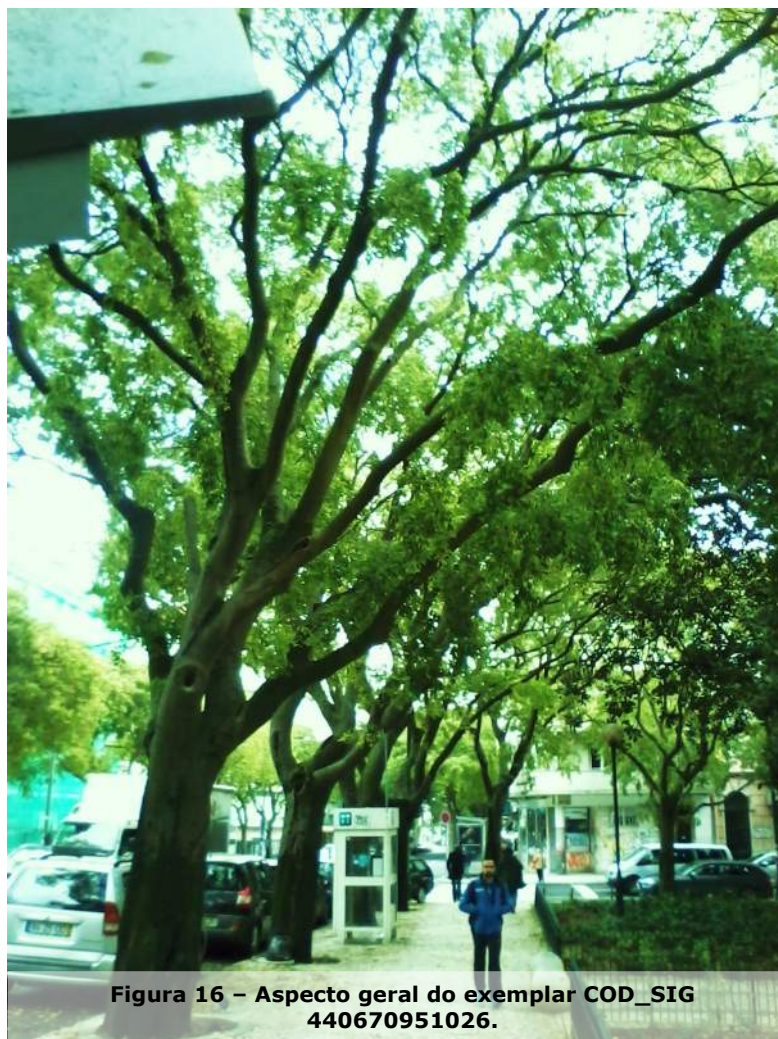
#### 4.7. COD\_SIG 440670951026

**Figura 16 – Aspecto geral do exemplar COD\_SIG 440670951026.**

Em função do exposto anteriormente, aconselhamos a remoção dos dois ramos assinalados no ponto a e na figura 17 (setas), assim como uma ligeira redução dos restantes ramos.

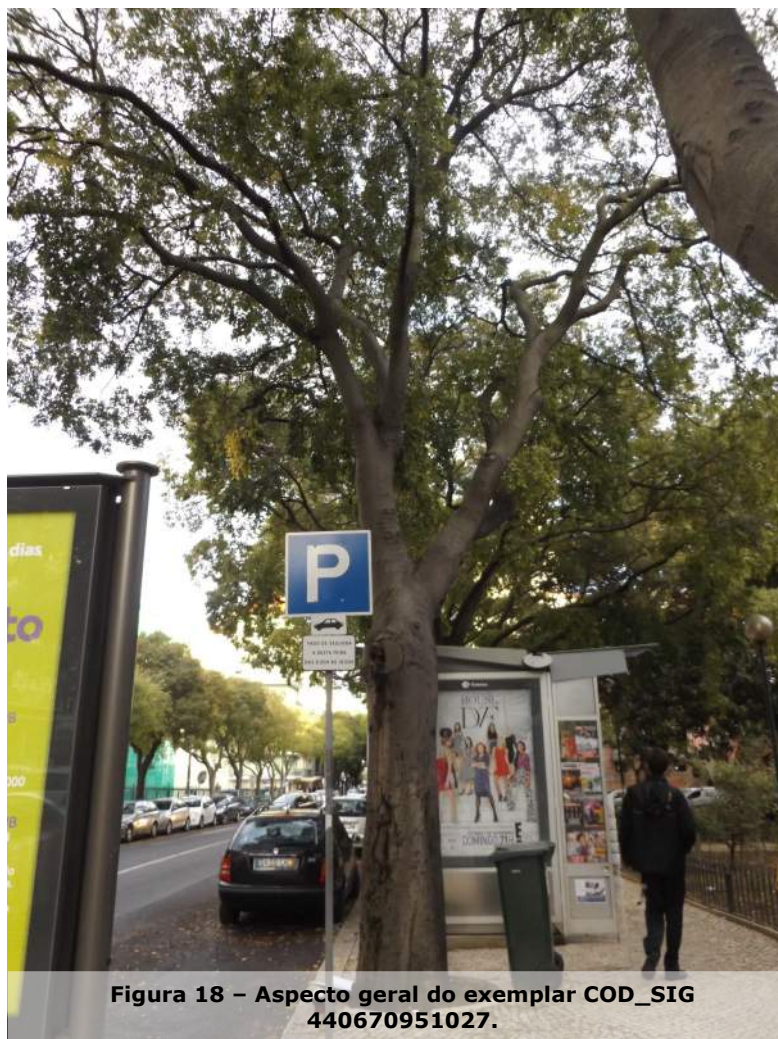
#### 4.8. COD\_SIG 440670951027

**Figura 18 – Aspecto geral do exemplar COD\_SIG 440670951027.**

Em função do exposto anteriormente, aconselhamos o abate do indivíduo COD\_SIG 440670951027.

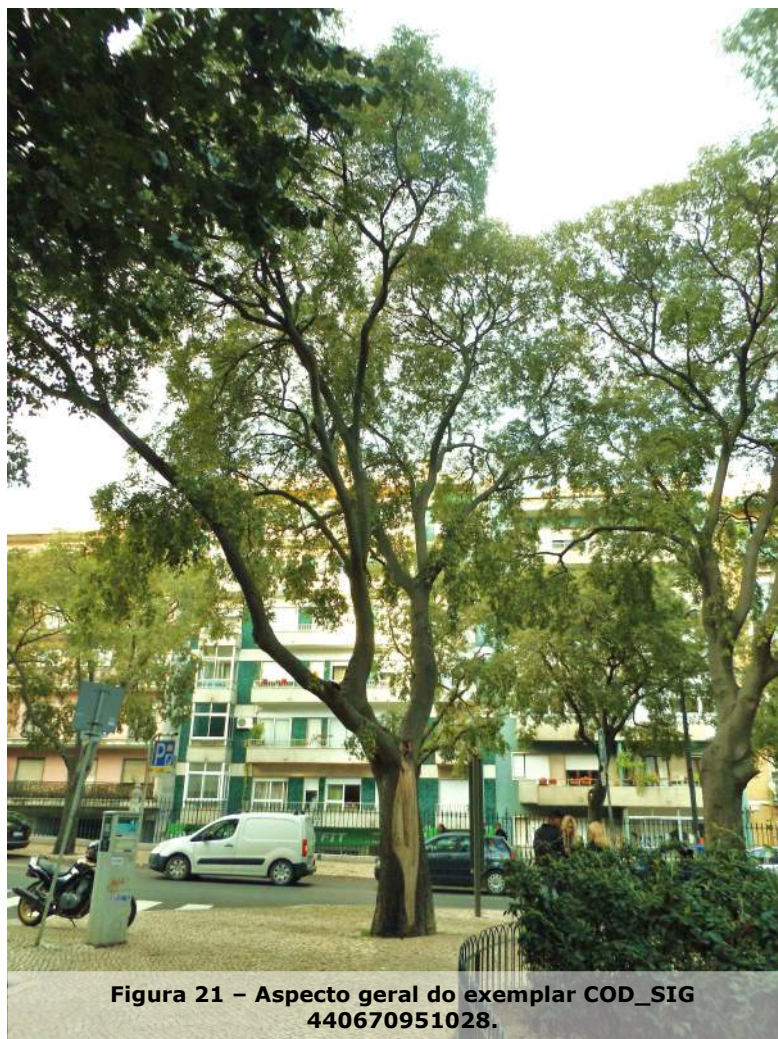
4.9. COD\_SIG 440670951028

**Figura 21 – Aspecto geral do exemplar COD\_SIG 440670951028.**

Em função do exposto anteriormente, aconselhamos o abate do indivíduo COD\_SIG 440670951028.

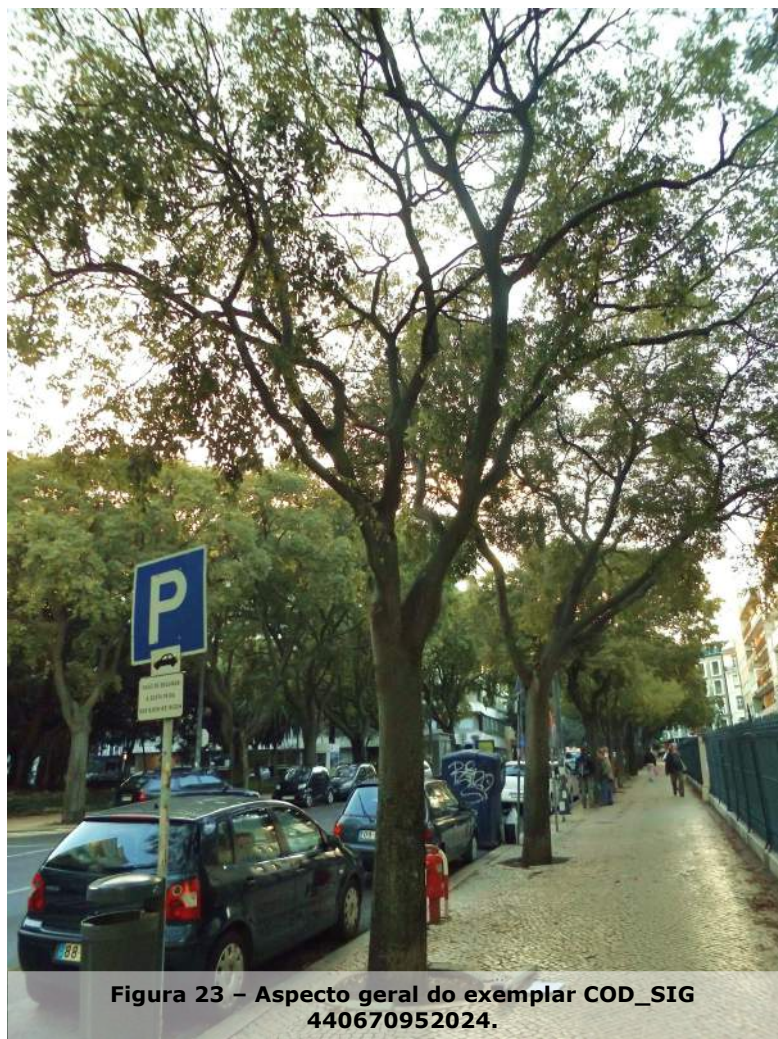
4.10. COD\_SIG 440670952024

Figura 23 – Aspecto geral do exemplar COD\_SIG 440670952024.

Leitura 1: presença de bolsa de podridão com 13,1 cm, encontrando-se em estado incipiente de degradação nos primeiros 4,8 cm, circundada por uma concha de lenho são; ao longo da leitura observam-se várias barreiras de compartimentação ultrapassadas;

Leitura 2: presença de bolsa de podridão com 16,2 cm, encontrando-se em estado incipiente de degradação nos primeiros 7,9 cm, circundada por uma concha de lenho são; ao longo da leitura observam-se várias barreiras de compartimentação ultrapassadas;

Em função do exposto anteriormente, aconselhamos o abate do indivíduo COD SIG 440670952024.

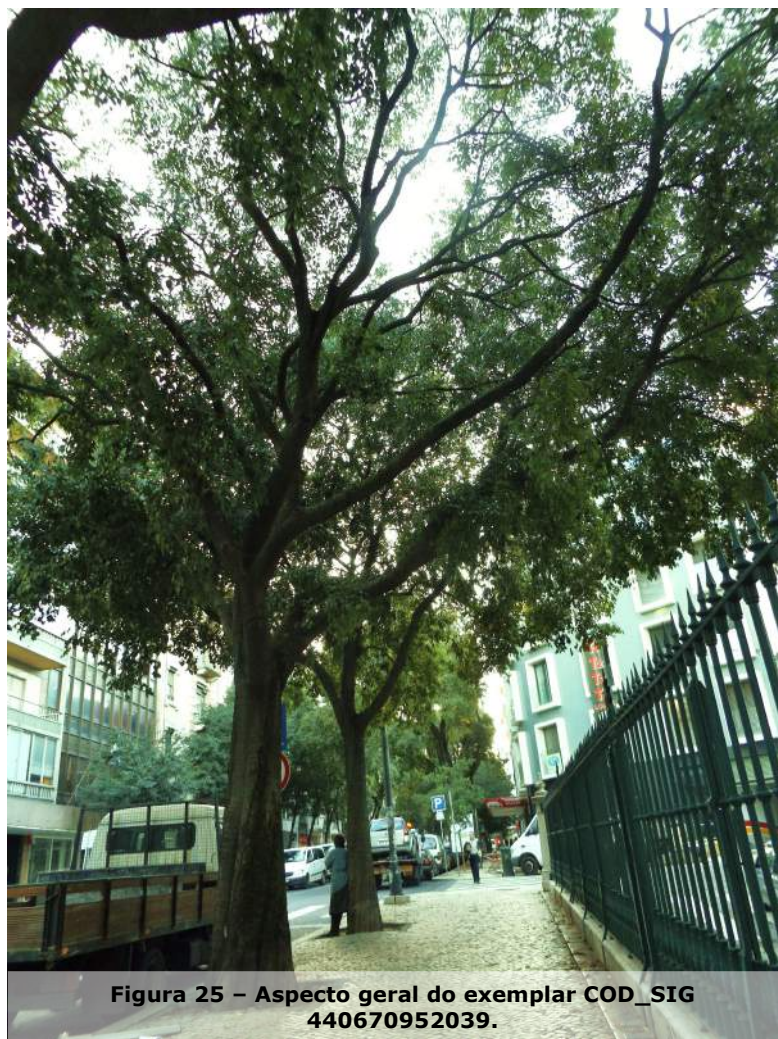
4.11. COD\_SIG 440670952039

Figura 25 – Aspecto geral do exemplar COD\_SIG 440670952039.
